# Tilstandsrapport

📍 Storgaten 32, 3126 TØNSBERG

# gnr. 1002, bnr. 266, snr. 36

Leilighet bygget i 2018 beliggende i femte etasje i kombinert nærings/boligbygg, tilknyttet sameie.  
I dette sameiet tilfaller vedlikehold av utvendige konstruksjoner og fellesområder sameiet.  
De fleste utvendige og felles konstruksjoner er dermed ikke vurdert i denne rapporten.  
Bygget har heis, og det er porttelefon i boligen.  
Det medfølger en lagringsbod på ca 8 m<sup>2</sup> i bodområde i bygget.  
Boligen er hovedsakelig slik den ble bygget og fremstår med normal slitasje.  
Det henvises forøvrig til rapportens enkelte poster med ytterligere vurderinger og tilstandsgraderinger.

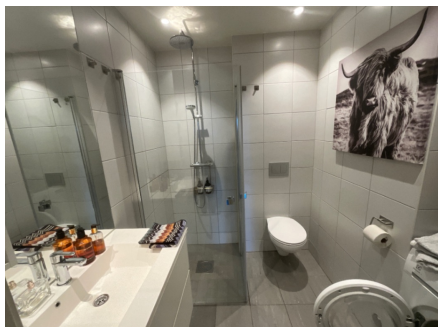
### 5.ETASJE > BAD/VASKEROM

Bad har fliser på gulv med varmekabler. Flislagte vegger og malte slette plater med downlights i innvendig tak.  
Innredet med servantinnredning, dusjdører, opplegg for vaskemaskin og wc

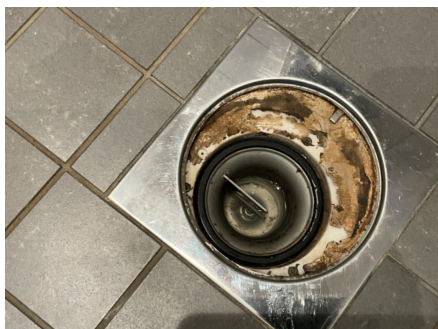
## TG 2 Sluk, membran og tettesjikt

Sluk av plast og metall i dusjsonen, mansjett er ført under klemring.  
Sannsynlig smøremembran på vegger, men ingen dokumentasjon er fremvist

Det foreligger ingen dokumentasjon på utførelse

Om mulig fremskaff dokumentasjon på utførelse
