Tilstandsrapport

Leilighet

Kilden 1, 3118 Tønsberg

# gnr. 151, bnr. 247

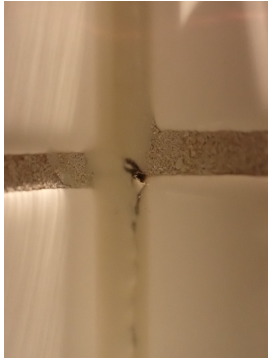
Det er flere riss i flisfuger og åpne flisfuger i dusjsonen. Det er riss og sprekker i fuge overgang vegg/vegg.

Det er riss og sprekker i fuger overgang vegg/vegg

- Fuger bør skiftes ut.
- Slike riss/sprekker kan indikere bakenforliggende fuktskader, og konstruksjonen bør observeres jevnlig for å vurdere utvikling.
- Andre tiltak:

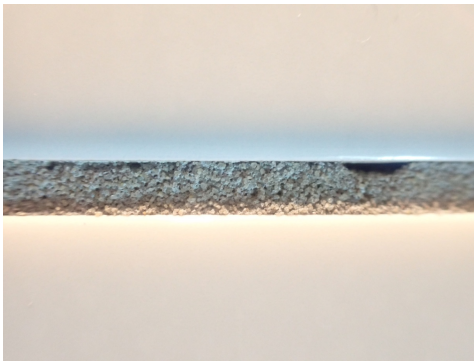
- Det er påvist at flisfuger har riss/sprekker.
- Det er påvist sprekker i fliser.

Det er flere spredte riss og hull i flisfuger

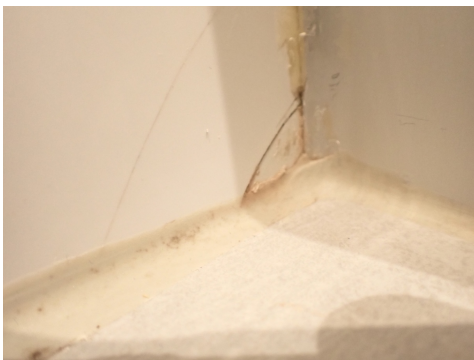
Flis i hjørne mot gulv og dusjvegg har sprukket

Sprukket flis bør vurderes å skiftes. Det anbefales bruk av dusjkabinett.

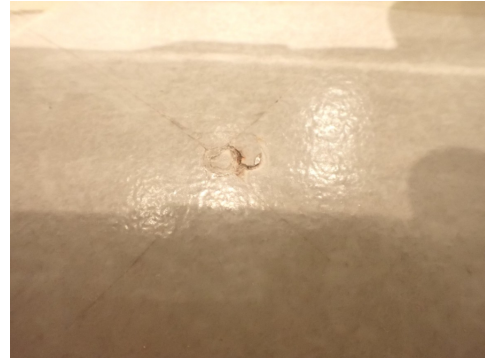
Flis på gulv i dusjnise har sprukket.

Flis på gulv i dusj har sprukket

- Selv om bom eller hull ikke alltid er et umiddelbart problem, bør det overvåkes nøye før eventuell utvikling i sprekker i flisfuger e.l. oppstår. Dette må en foreta tiltak for, for å begrense utviklingen.
- Andre tiltak:
 - Fuger bør skiftes ut.
 - Slike riss/sprekker kan indikere bakenforliggende fuktskader, og konstruksjonen bør observeres jevnlig for å vurdere utvikling.

- Dersom tiltaket ikke utføres er det fare for videre skadeutvikling. Skadet flis vurderes å skiftes. Alternativ bruk av dusjkabinett.

Kostnadsestimat: 200 000 - 500 000

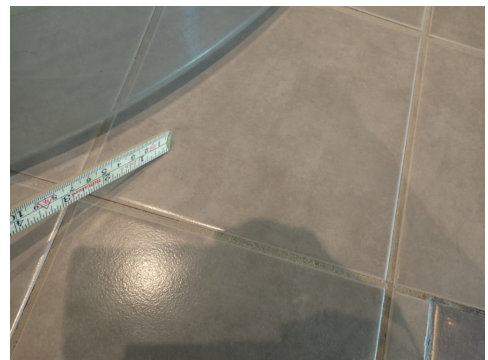
- Det er påvist at flisfuger har riss/sprekker.
- Det er påvist at noen fliser har bom (hulrom under).
- Det er påvist sprekker i fliser.

Det er påvist bom/hulromslyd på enkelte fliser.

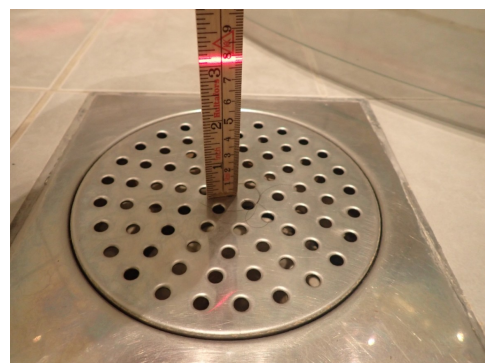
Gulvet er flislagt. Rommet har elektriske varmekabler. 23 mm fall til sluk.

Fall til topp sluk er målt til 23 mm

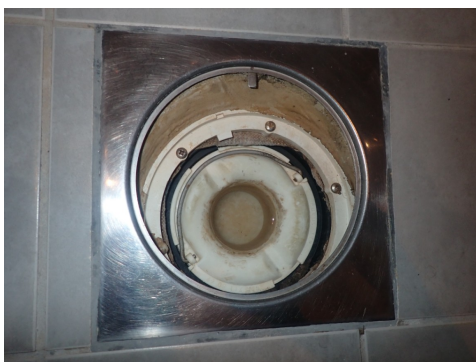
Det er plastsluk. Deler av membran er synlig ut under membran.

- Mer enn halvparten av forventet brukstid er passert på membranløsningen.

Deler av membran er synlig ut under membran.

- Det er viktig å merke seg at levetiden til en membran varierer basert på kvalitet, installasjon og bruk. Eldre membraner kan bli sprø og sprekke opp, noe som fører til at de mister sin vanntettende funksjon. Dette kan resultere i vannlekkasjer gjennom vegger og gulv og fuktskader.

Sluk må ha jevnlig ettersyn og jevnlig rensk. Konsekvens kan være at sluk går tett.

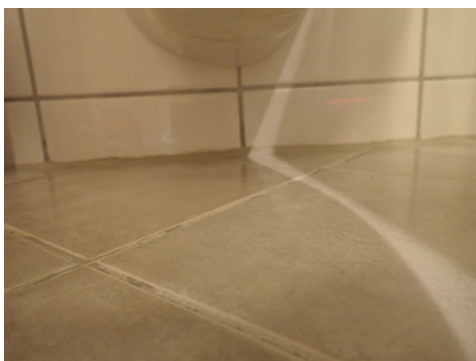
- Det er ikke påvist tilfredsstillende løsning for å synliggjøre lekkasje fra innebygget sistene.

Det mangler synliggjøring av eventuelt lekkasjevann fra toalett.

Innhent dokumentasjon fra rørlegger om mulig

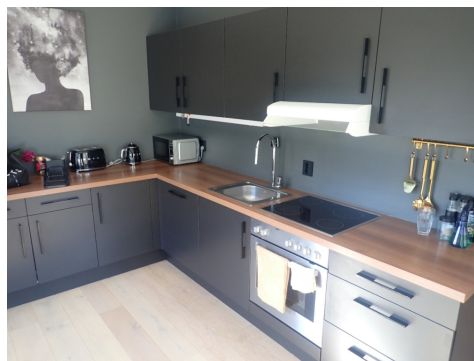
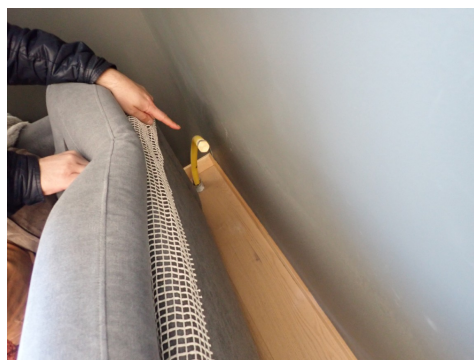
Det er lagt inn rør, synlig i gulv, for eventuell fremtidig gasskomfyr

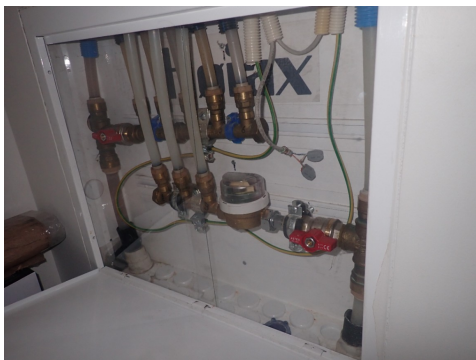
Innvendige vannledninger er av plast (rør i rør). Det er besikiget i rørskap.
