# Tilstandsrapport

Leilighet

Teglhageveien 29, 3125 TØNSBERG

Befaringsdato: 15.12.2025

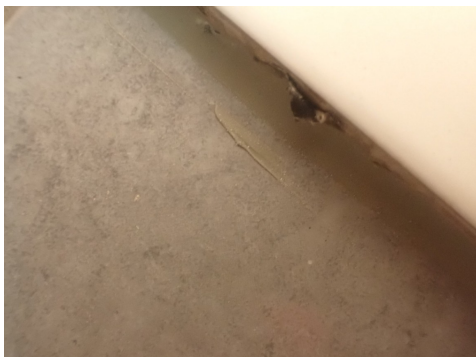
Fuge har løsnet i overgang sokkelflis og veggflis i dusj høyre side.

Fuger bør skiftes/fuges om. Konsekvens kan være ytterligere direkte fuktbelastning mot membran under flis, som igjen kan påføre fuktskader på vegg og konstruksjon.

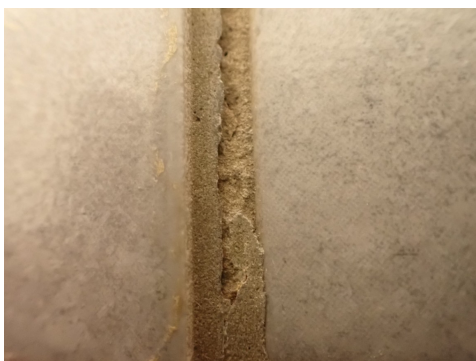
### TG 2 Overflater Gulv

Gulvet er flislagt. Rommet har elektriske varmekabler. Fall mot sluk er målt til 25 mm.

Det er riss i fuger i overgang dusjområde til hovedgulv. Det er avskallet fuge.

- Fuger bør skiftes ut.
- Slike riss/sprekker kan indikere bakenforliggende fuktskader, og konstruksjonen bør observeres jevnlig for å vurdere utvikling.

Skadede fuger bør fuges om /repareres. Konsekvens kan være ytterligere fare for fuktbelastning.

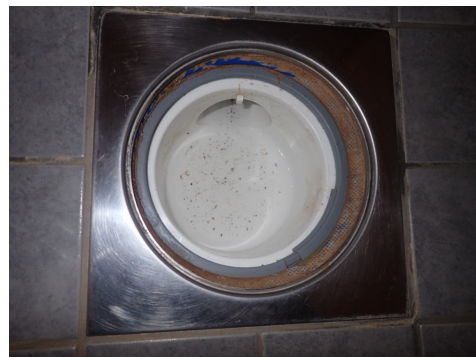
### TG 1 Sluk, membran og tettesjikt

Det er plastsluk og smøremembran med dokumentert utførelse.

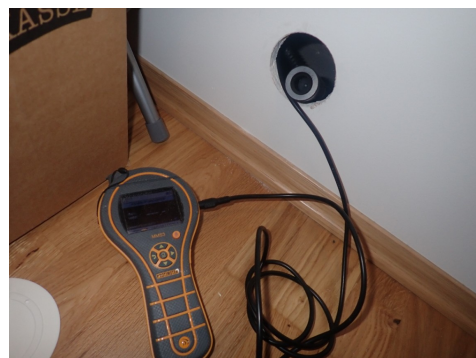
### TG 0 Tilliggende konstruksjoner våtrom

Hulltaking er foretatt fra bod inn i vegg mot våt sone uten å påvise unormale forhold.
