# Tilstandsrapport

Boligbygg med flere boenheter

Kvernhusveien 3, 5164 LAKSEVÅG

# gnr. 148, bnr. 206

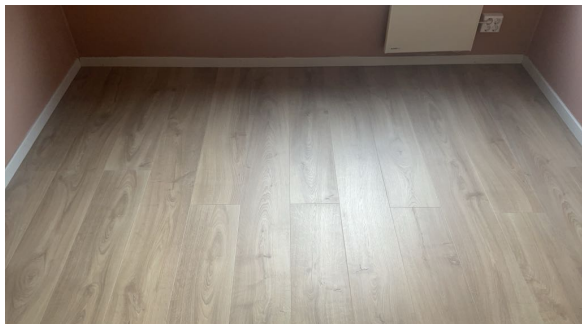
sov 1

slitt 3 stavs eikeparkett med stedvis skader. gulvet fungerer som det skal, men det er ikke kosmetisk pent.

der det er 3 stavs eikeparket er det en del slitasjer og du ser at endene svulmer.

dette er kosmetisk og kan byttes hvis man ønsker det, men det er ingen umiddelbar kostnad

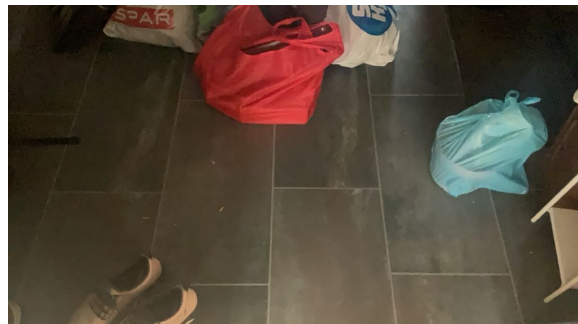
gang gulv

I gang er det målt høydeforskjell på 12 mm fra inngangsdør til dør mot stue.

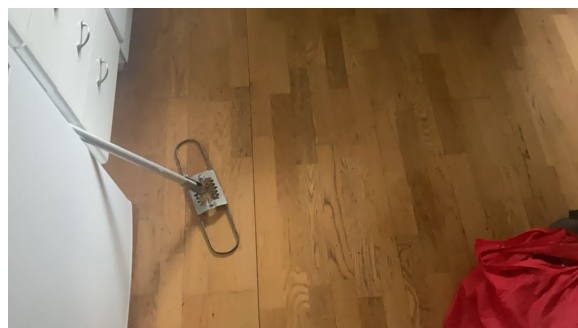
på kjøkken er det en sprekk langs parketten, som om den har delt seg/ sklidd litt i fra .

kjøkken gulv har slitasje og har delt seg, dvs det er en langsgående sprekk i gulvet

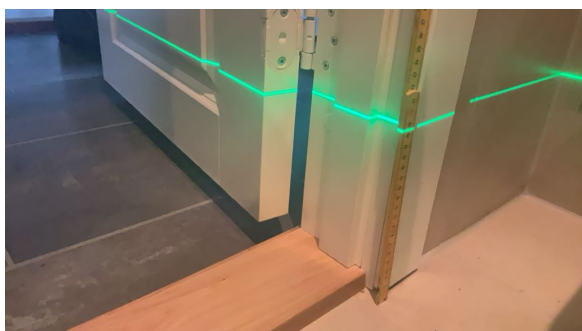
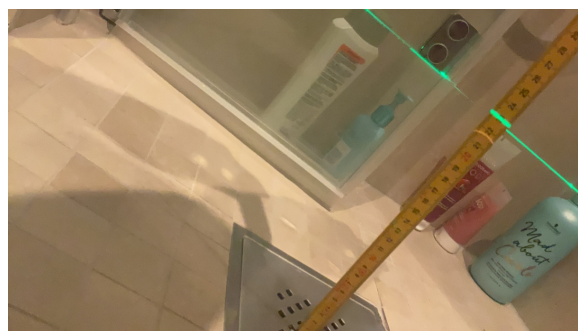
godt fall til sluk med ekstram nedsenking

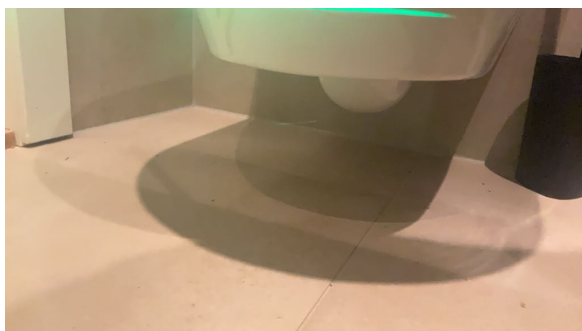
Helstøpt servant. innfelbare dusjdører. vegghengt toalett. opplegg for vaskemaskin

Det er ikke dreneringshull for lekasjevann i fra toalett, men det er lagt inn elektrisk magnetventil med vannstopper

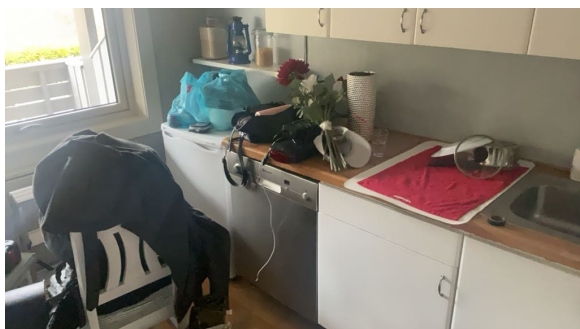
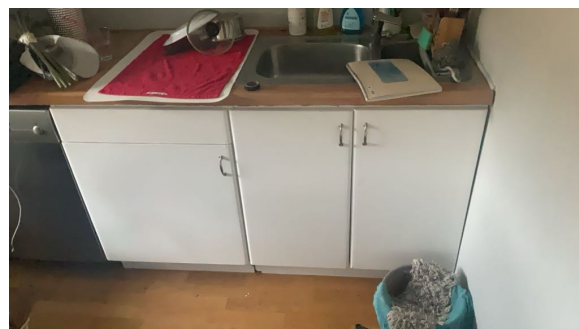
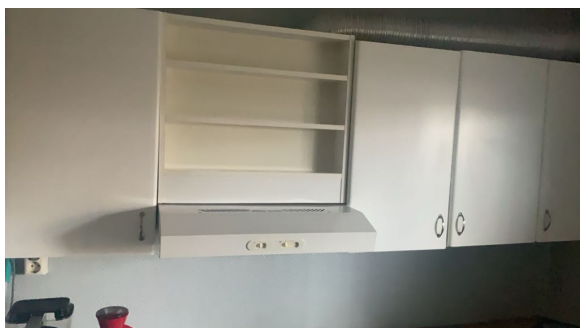
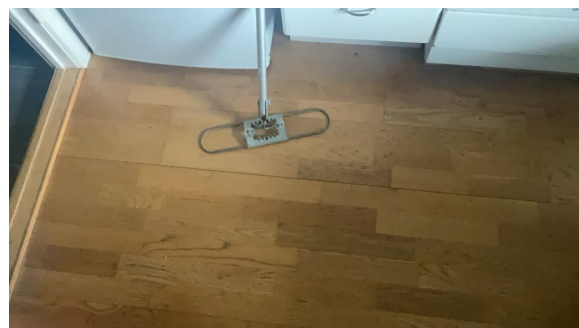
kjøkken har litt slitasje og skjevhet på dører

her er det lett for at det samler seg matrester, vannsøl hvis man griser ossv
