# Tilstandsrapport

📍 Lørenvangen 26, 0585 OSLO

# gnr. 124, bnr. 257

## Boligbygg med flere boenheter - Byggeår: 2016

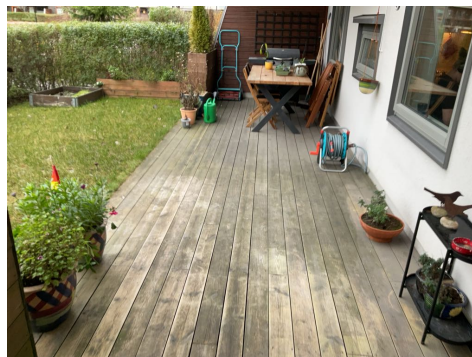
### TG 1 Balkonger, terrasser og rom under balkonger

Markterrasse på 23 m<sup>2</sup>, utført med impregnerte terrassebord lagt på tilfarergulv. Antatt underlag av drenerende masser. Belysning og stikkontakter. Direkte tilkomst til gressbelagt hageflekk på ca 20 m<sup>2</sup>.

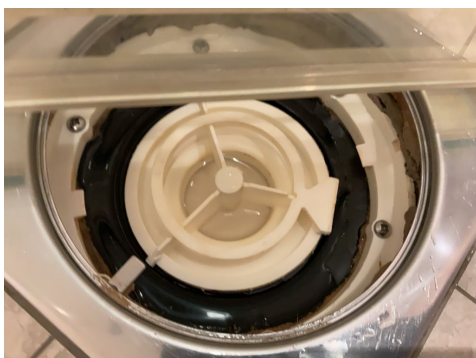
### TG 1 Sluk, membran og tettesjikt

Sluk og membranløsning forutsatt iht retningslinjer modulbad. Forutsatt SINTEF GODKJENT.

Membranløsning ikke mulig å konstatere visuelt. Forholdet sett separat gis TG 2 iht NS 3600.

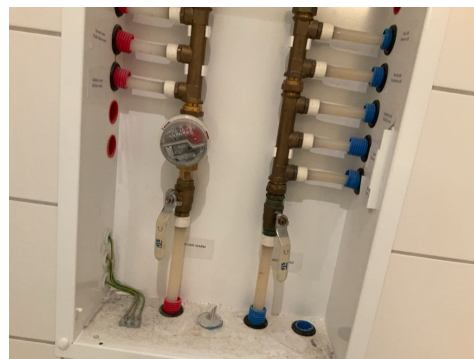
### TG 1 Vannledninger

Fordelerskap med stoppekraner. I bad.

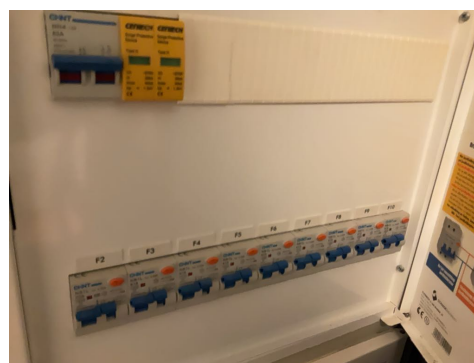
### TG 2 Elektrisk anlegg

Automatsikringer i sikringsskap. Lastbryter på 50 ampere.  
Samsvarserklæring foreligger. Datert 23.01.2016.

10. Finnes det kursfortegnelse, og er den i samsvar med antall sikringer?  
**Ja**
11. Foreta en helhetsvurdering av det elektriske anlegget, dets alder, allmenne tilstand og fare for liv og helse. Bør det elektriske anlegget ha en utvidet el-kontroll?  
**Ja Det er ikke utført kontroll av anlegg siste 5 år. Anbefales på generelt grunnlag, da feil/avvik kan forekomme over tid og ikke alltid mulig å oppdage på enkel kontroll av anlegg.**
