# Tilstandsrapport

📍 Rambergveien 12, 3115 TØNSBERG

# gnr. 1003, bnr. 34, snr. 18

Rapportdato: 05.11.2025

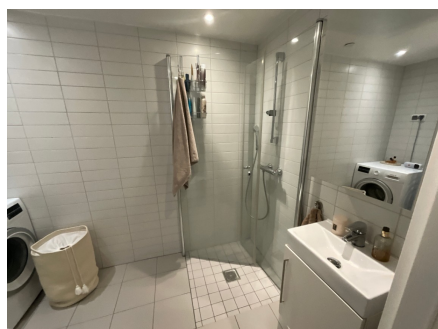
Bad har fliser på gulv med varmekabler. Flislagte vegger og malte slette plater med downlights i innvendig tak.  
Innredet med servantinnredning, dusjdører, opplegg for vaskemaskin og wc.

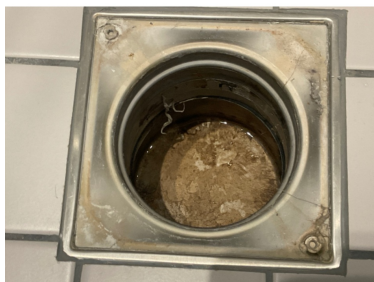
Sluk av metall i dusjsonen.  
På denne typen sluk er det ikke synlig membran/klemring.  
TG settes utifra alder

- Vurdering basert på alder. Tilstandsgrad 2 gis med bakgrunn i at mer enn halvparten av forventet brukstid for membran/tettesjikt er passert. Det er nå ingen symptomer på funksjonssvekkelse, men vær oppmerksom på at dette er en risikokonstruksjon.

- Overvåk tilstanden jevnlig. For å få tilstandsgrad 0 eller 1 må tettesjiktet skiftes ut, men tidspunktet for når dette er nødvendig er vanskelig å si noe om. Ved renovering, påse at alle forhold med tettesjiktet, våtsone, sluk, røranlegg mv. dokumenteres.

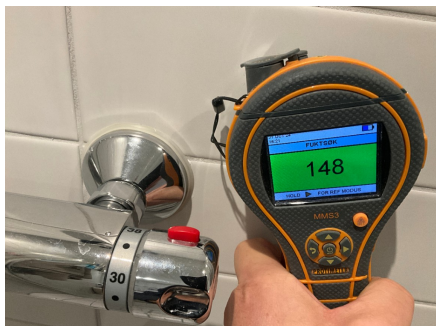
Hulltakning er ikke utført i forbindelse med fuktsøk da dusjoner er mot nabo / fellesarealer, men det ble ikke indikert forhøyede fuktverdier ved bruk av fuktindikator.

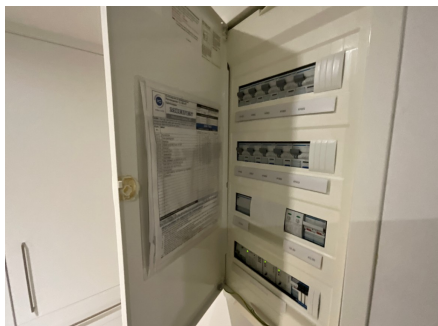
El anlegg fra byggeår.  
Sikringsskap er montert i entre.  
Automater på alle kurser

Ingen åpenbare feil eller skader ble registrert foruten manglende dokumentasjon
