# Tilstandsrapport

📍 Gladengveien 15 B, 0661 OSLO

# gnr. 129, bnr. 33, snr. 91

## Boligbygg med flere boenheter - Byggeår: 2012

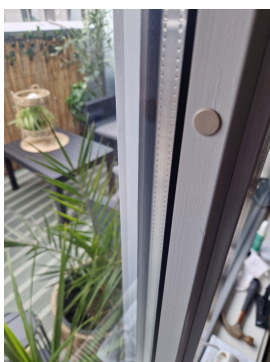
### ! TG 1 Vinduer

Bygningen har malte trevinduer med 2-lags glass.

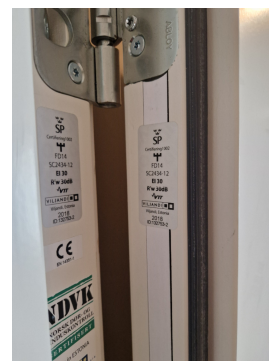
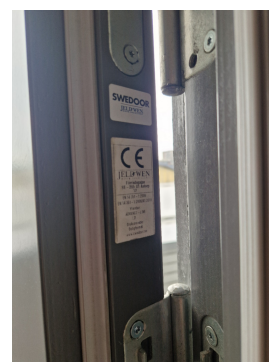
### ! TG 2 Dører

Inngangsdøren er lyd og brannklassifisert. Glatt overflate. Tilvarende dør til hovedenhet fra entre.

- Det er påvist avvik rundt innsettsdetaljer. Antydning til liten glippe i åpning mellom dørblad og karm. Justeringer.

**Kostnadsestimat: Ingen umiddelbar kostnad**

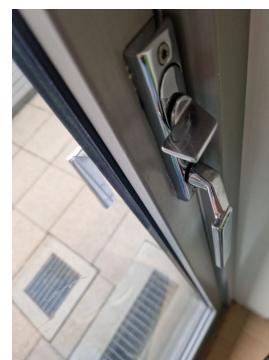
### ! TG 1 Dører - 2

Balkongdør med 2 lags isolerglass.

**Årstall:** 2012 **Kilde:** Produksjonsår på produkt

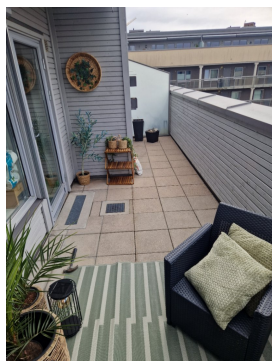
### ! TG 1 Balkonger, terrasser og rom under balkonger

Balkong på ca 14 m2 med tilkomst fra stue. Betongheller på bakken. Det er stikkontakt. Sluk for avrenning overvann. Tilfredstillende avrenning ved regnfall iflg eier.

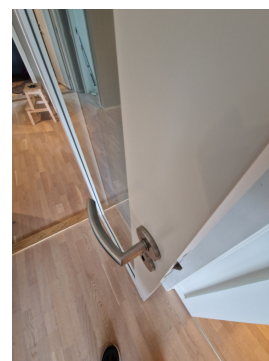
## ! TG 1 Innvendige dører

Innvendig har boligen malte profilerte og glatte dører.

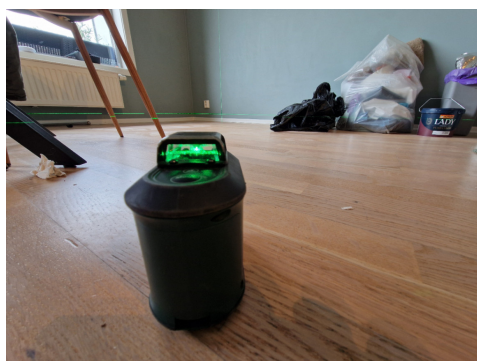
### ! TG 1 Etasjeskille/gulv mot grunn

Etasjeskiller er av betongdekke. Det ble registrert ca 5 mm planhetsavvik i stue/kjøkken. Mindre skjevheter også i øvrige rom.

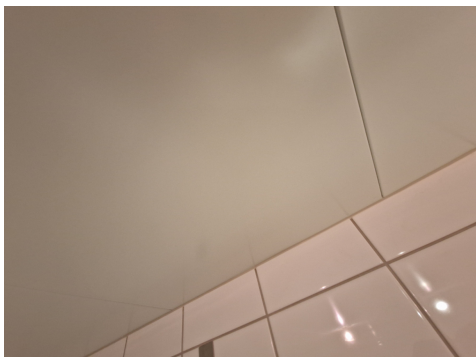
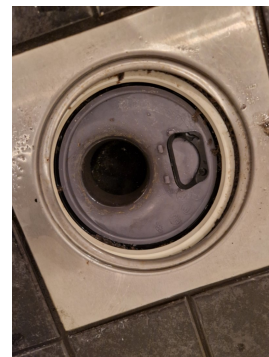
#### ! TG 1 Overflater vegger og himling

Tak: Himlingsplater i metall. Vegger: Fliser. Løse spotter i tak på befaringdagen. Planlagt utbedret før salg.

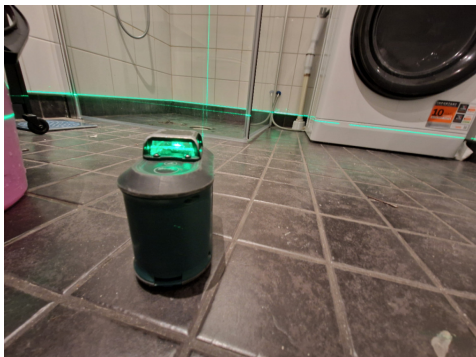
### ! TG 1 Overflater Gulv

Gulvet er flislagt. Rommet har elektriske varmekabler. Det ble registrert ca 30 mm høydeforskjell mellom topp sluk og gulv ved terskel. Vanntest viser at vann renner mot sluk i dusjonen.

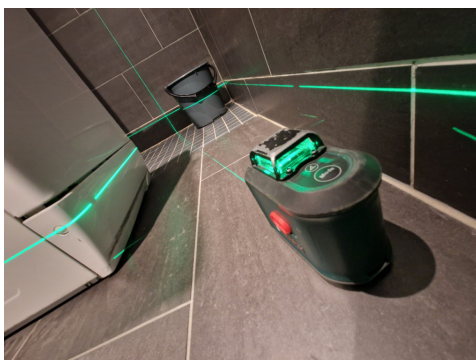
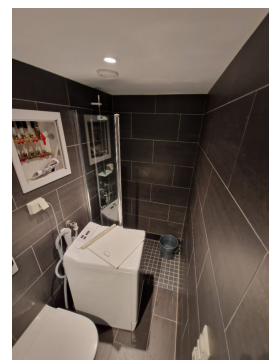
Gulvet er flislagt. Rommet har elektriske varmekabler. Det ble registrert ca 75 mm høydeforskjell mellom topp sluk og gulv ved terskel.

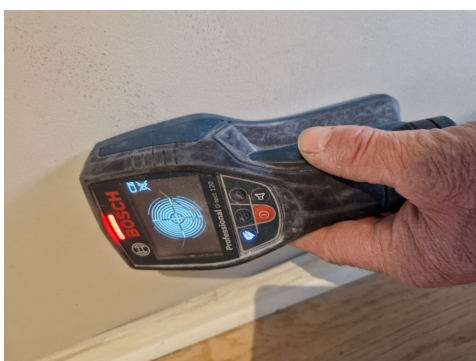
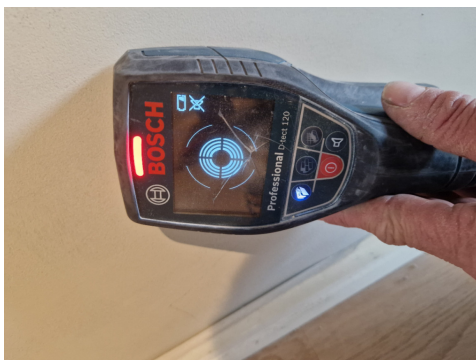
Det ble utført søk med Bosch Wallscanner D-tect 120. Denne lokaliserte installasjoner i vegg i områder der det var aktuelt å borre. Slike installasjoner kan være el kabler, avløps og vannrør etc. Tilnærmingen til dette er restriktiv grunnet eventuelle komplikasjoner om tekniske føringer skulle bli skadet.

Det er forøvrig utført fuktsøk med egnet utstyr på aktuelle vegger. Det er søkt etter blant annet fuktvariabler i vegg dusjsone. Samt generell inspeksjon overflater. Det ble ikke registrert unormale forhold som kan tilsa tegn på fuktproblematikk.

Det ble registrert installasjoner i vegg

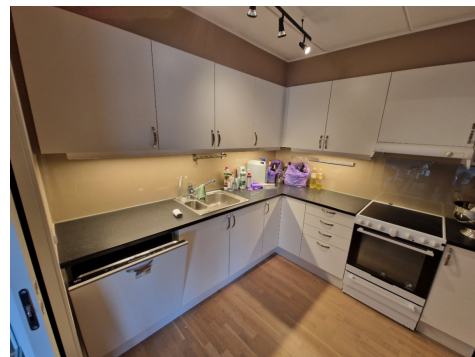
Glatte fronter. Laminert benkeplate med integrert kjøkkenkum. Plate på vegg over kjøkkenbenk. Opplegg for frittstående hvitevarer som kjølfrys og komfyr. Integrert oppvaskmaskin.

MERK Tek 97 gjeldende, dvs ikke krav til komfyrvakt eller lekkasjesikring. Anbefales forøvrig på generelt grunnlag.

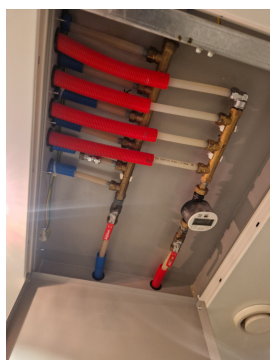
Fordelerskap i hovedbad. Med stoppekrane fra hovedbad og hovedkjøkken

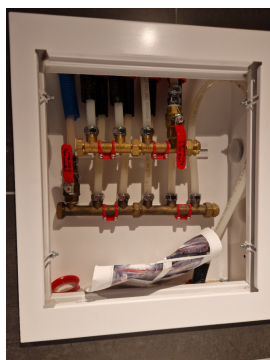
Fordelerskap i hybelbad. Med stoppekraner. Betjener hybelbad og kjøkken.
