Tilstandsrapport

📍 Sandekra 17, 1396 BILLINGSTAD

Boligbygg med flere boenheter - Byggeår: 2023

BOLIGBYGG MED FLERE BOENHETER

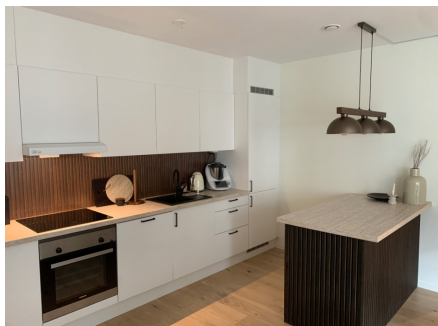
Sigdal kjøkkeninnredning med fabrikkklakkerte fronter. Kjøkkenet er utstyrt med integrert ovn, kjøl/ frys og oppvaskmaskin. Laminat benkeplate med nedfelt Kompositt oppvaskkum og nedfelt induksjon koketopp. Flislagt over benk. Takhøye/ oppforete overskap.

Oversiktsbilde

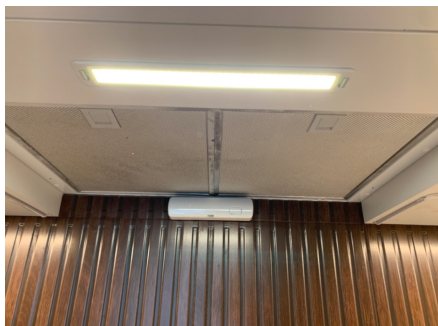
Det er avtrekk via balansert anlegg.

Spjellventilator og komfyrvakt
