# Tilstandsrapport

Boligbygg med flere boenheter

Briskebyvegen 7 B, 2321 HAMAR

**Befaringsdato:** 16.10.2026 **Rapportdato:** 19.10.2026 **Oppdragsnr.:** 10014-2442 **Eiendomsverdi ref nr:** JB1555

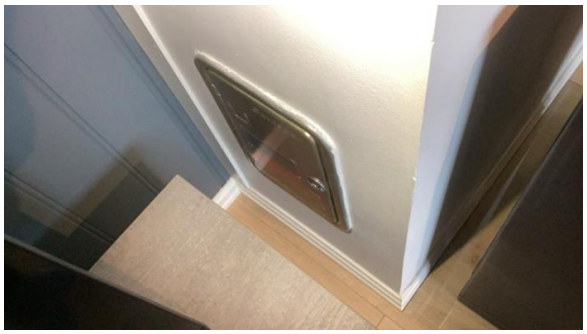
• Ildfast plate mangler på gulvet under sotluke/feieluke på pipe og øker risikoen for at glør eller sot kan antenne brennbart gulvmateriale. Dette kan medføre brannfare og fare for liv og helse.

Feieluke.

**Konsekvens/tiltak**
• Det bør monteres ildfast plate på gulvet under sotluke/feieluke for å redusere risikoen for at glør eller sot antenner brennbart gulvmateriale. Dette er viktig for å forebygge brannfare og ivareta sikkerheten til beboerne.
