Tilstandsrapport

Boligbygg med flere boenheter

Gamle Narudveg 13 H, 2383 BRUMUNDDAL

Befaringsdato: 23.10.2026 **Rapportdato:** 04.11.2026 **Oppdragsnr.:** 10014-2439 **Eiendomsverdi ref nr:** GD1618

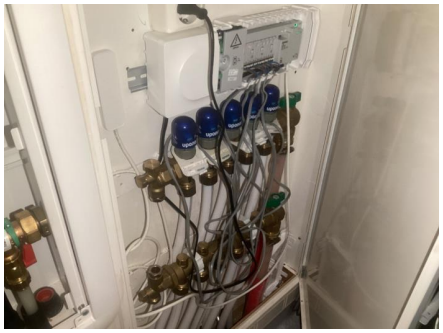
Vurdering av avvik:
• I kjøkkenskap er det ikke tett tilslutning mellom varerør og innerrør for rør i rør system.

Konsekvens/tiltak
• Det bør etableres tett tilslutning mellom varerør og innerrør for rør-i-rør-systemet i kjøkkenskapet for å hindre lekkasjevann i å trenge ut i omkringliggende konstruksjoner, noe som kan medføre fuktskader.
