Tilstandsrapport

Boligbygg med flere boenheter

Kjernåsveien 5 A, 3142 VESTSKOGEN FÆRDER kommune

Befaringsdato: 12.08.2026 **Rapportdato:** 14.08.2026 **Oppdragsnr.:** 22396-2637 **Eiendomsverdi ref nr:** NB6434

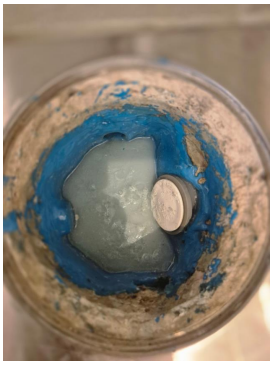
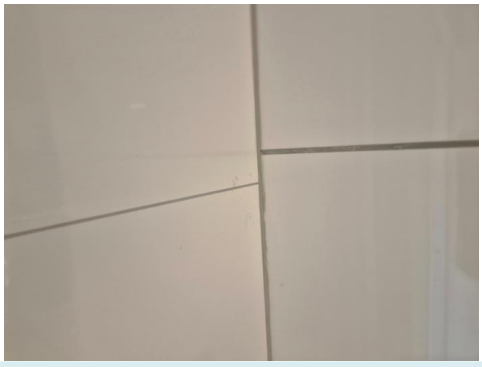
TG 3 Generell

Bad med flis på gulv og vegger, slett malt tak. Badet har sanitærutstyr som toalett, vask, dusjnisje og opplegg til vaskemaskin. Det er ingen varmekilde i rommet. Det er et hjelpesluk i dusjnisjen uten synlig membran under klemring og det er et eldre jernsluk til hovedsluk. Jernsluket er rehabilitert men det er ikke fremlagt noe dokumentasjon over arbeidet. Det er et ufagmessig utført arbeid med flislegging og det er hull i flere veggflis etter tidligere utstyr. Hovedsluk og membran fra byggeår. Overflater og sanitærutstyr av nyere dato. Badet får TG-3 grunnet manglende dokumentasjon, alder på membran og sluk + nevnte feil og mangler.

Vurdering av avvik:
• Våtrommet må oppgraderes for å tåle normal bruk etter dagens krav.

• Våtrommet må totalrenoveres. Alle forhold med tettesjikt, våtsone, sluk m.m. må dokumenteres.

Kostnadsestimat: 200 000 - 500 000

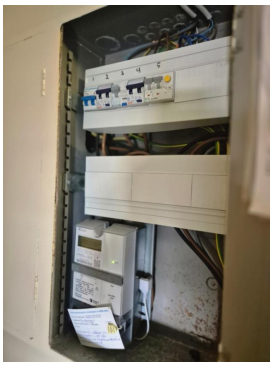
⚠ Elektrisk anlegg

Beskrivelse
Elektrisk anlegg med automatsikringer.
Det er utført en visuell kontroll av anlegget som ikke kan sammenlignes med kontroll fra et firma med offentlig myndighet til å utføre elkontroller/elsjekker.
Det er ikke observert noen åpenbare avvik på anlegget.

Vurdering av avvik:
• Det er behov for at en kvalifisert elektrofaglig person kontrollerer det elektriske anlegget.

Konsekvens/tiltak
• Behov for kontroll av det elektriske anlegget indikerer usikkerhet rundt tilstand og sikkerhet. Eventuelle feil eller mangler kan medføre økt risiko for brann, elektrisk støt og skade på utstyr. Det elektriske anlegget må kontrolleres av kvalifisert elektrofaglig person. Eventuelle avvik bør utbedres for å sikre en trygg og forskriftsmessig installasjon.
