Tilstandsrapport

Boligbygg med flere boenheter
Kirkevegen 56 D, 2382 BRUMUNDDAL
RINGSAKER kommune
gnr. 689, bnr. 202
Andelsnummer 21

Befaringsdato: 22.10.2026 **Rapportdato:** 30.10.2026 **Oppdragsnr.:** 10014-2443 **Eiendomsverdi ref nr:** AX2110

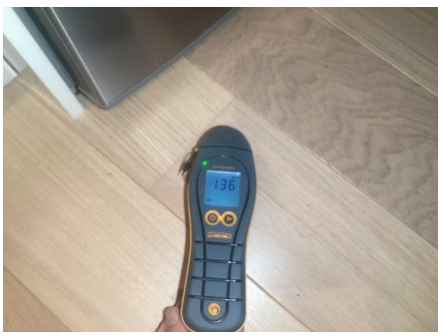
2. ETASJE > KJØKKEN

TG 1 Overflater og innredning

Innredning med laminerte skrog. Glatte fronter. Belysning over benkeplate. Dobbel kjøkkenkum. Komfyrvakt. Lekkasjealarm/lekkasjestopper.

Ved enkle fuktsøk registrerte jeg normale verdier.
