Tilstandsrapport

Enebolig

Storgata 45, 2390 MOELV

Rapportdato: 27.03.2026

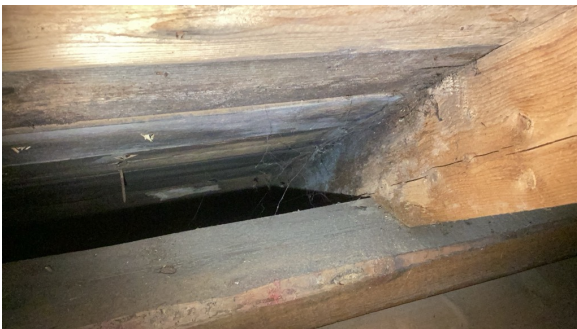
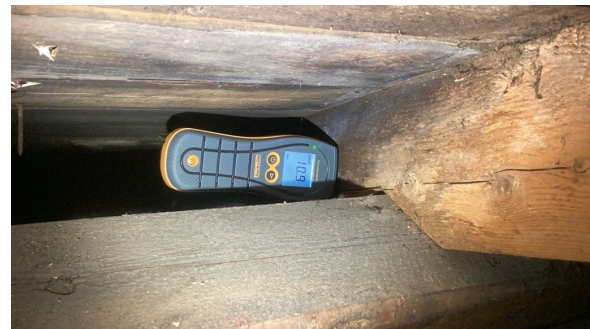
Synlig misfarging på undertak. Merker var tørre ved befaring. Ved enkel fuktmåling registrerte jeg tørre verdier.

Det anbefales å overvåke undertaket for videre misfarging eller tegn til fuktskader, da misfarging kan indikere tidligere fuktproblemer. Regelmessig kontroll bør gjennomføres for å unngå utvikling av råte eller mugg, som kan svekke konstruksjonen og innneklimaet.

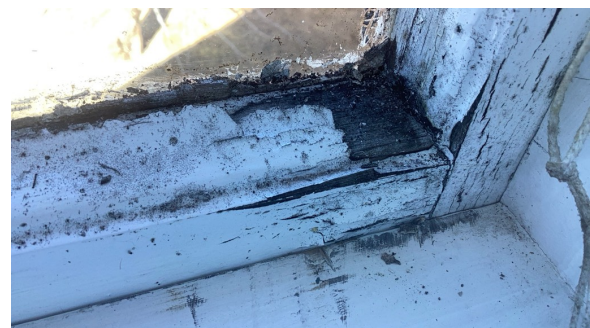
TG 2 Dører

- Det er påvist utetthet/åpning mellom dørblad og dørkarm. Dvs. at kald trekk kan oppstå.
- Karmene i dører er værslitte utvendig og det er sprekker i trevirket.

Dørene bør utbedres eller eventuelt skiftes ut for å sikre god tetthet og funksjon. Pakninger bør skiftes for å hindre trekk og varmetap, samt redusere risiko for ytterligere slitasje og skader på dør og karm. Dører som er vanskelige å åpne eller lukke bør justeres for å sikre normal bruk og forhindre unødig slitasje.

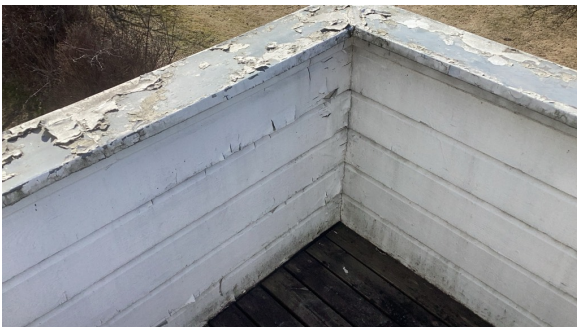
- Mer enn halvparten av forventet brukstid er passert på tettesjikt/membran.
- Det er påvist andre avvik:

Behov for vedlikehold og utbedring. Konsekvensen for nevnte avvik kan være fallulykker, tiltak for å bedre sikkerheten anbefales. Dagens krav tilsier minimumshøyde på 1 m ved høyde på veranda over 50cm over terreng. Tiltak må vurderes ut ifra behov.

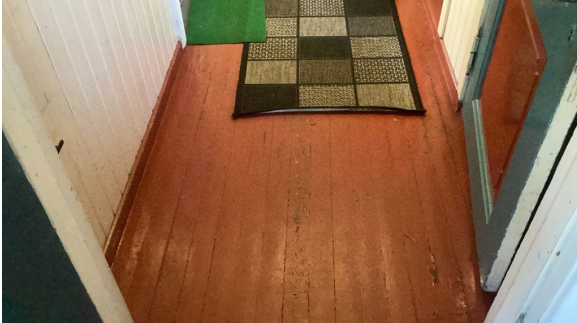
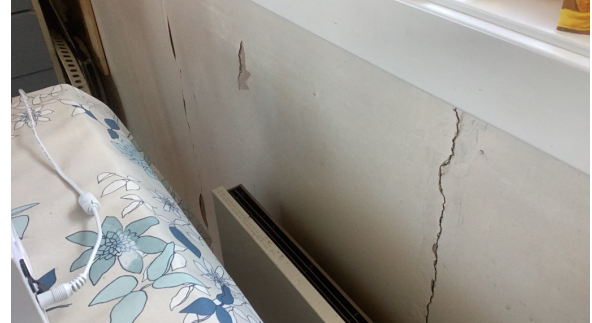
Etasjeskille/gulv mot grunn

- Målt høydeforskjell på over 30 mm gjennom hele rommet. Tilstandsgrad 3 gis med bakgrunn i standardens krav til godkjente måleavvik.

Retningsavvik målt gjennom rommet til ca 40 mm.

Retningsavvik målt gjennom rommet til ca 44 mm.

Overflateavvik målt innenfor 2 m til ca 27 mm.

Overflateavvik målt innenfor 2 m til ca 28 mm.

Setningsskader kan være gamle, og derfor bør man kunne akseptere en rimelig grad av skjevheter og sprekker i en gammel bygning, så lenge setningene har stanset eller utvikler seg så langsomt at problemene kan håndteres med regelmessig vedlikehold. Både tre- og murbygninger kan ofte tåle relativt store setninger uten at det er nødvendig med refundamentering. Ved refundamentering oppstår ofte spørsmålet om å rette opp skjevheter i bygningen. Slik oppretting er vanligvis mulig med trehus ved hjelp av oppjækking. Murte konstruksjoner er svært følsomme for bevegelser og bør som regel ikke rettes opp.

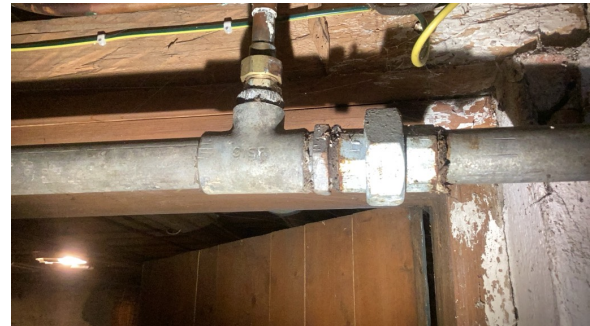
Irr på rør.

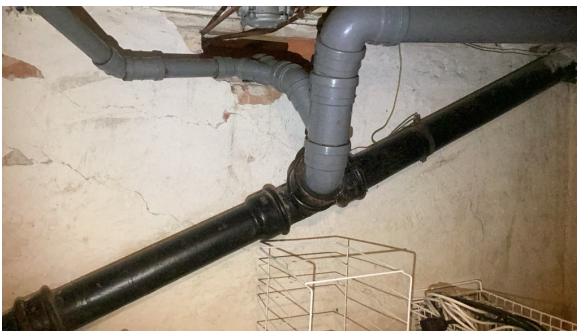
Stakeluke.

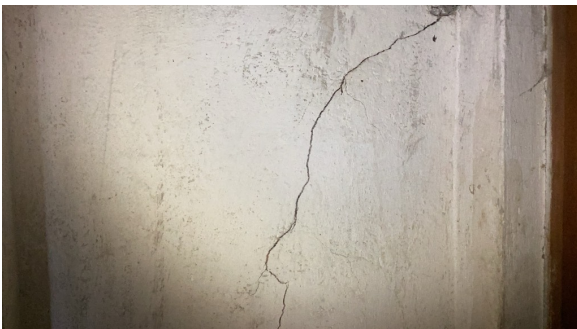
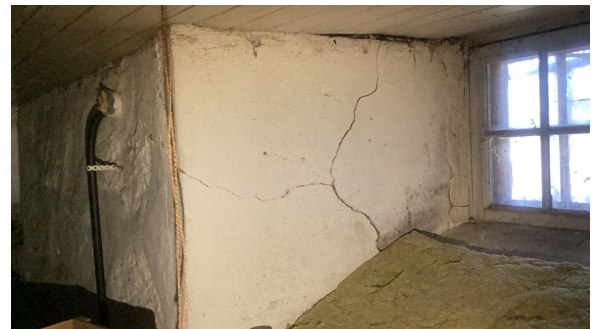
Setningsskader på grunnmur bør undersøkes nærmere for å avdekke årsak og omfang. Utbedring bør vurderes for å hindre videre bevegelser og forringelse av konstruksjonen, da slike skader kan føre til redusert stabilitet og økt risiko for fuktinntrengning eller ytterligere skader på bygningen.
