# Tilstandsrapport

Risikovurdering for Anticimex boligselgerforsikring

Bergurveien 32  
4308 SANDNES  
Gnr./Bnr.: 81/188  
Sandnes kommune

Befaringsdato: 30.04.2025

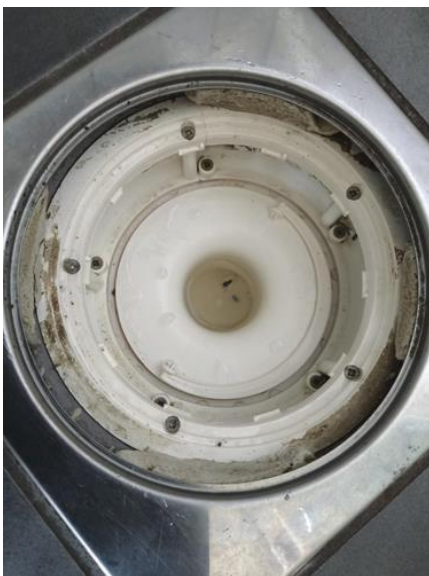
| Element | Status | Kontrollpunkt | Side | Sjablongmessig prisanslag |
|---|---|---|---|---|
| Våtrom | | Slukets plassering i forhold til at vann utenfor dusjsonen kan nå det | 8 | |

*Slukets plassering i forhold til at vann utenfor dusjonen kan nå det - [Sluket ved bereder ]*
