Tilstandsrapport

Rekkehus

Monrads gate 6, 3117 TØNSBERG

Oppdragsnr.: 12224-1627

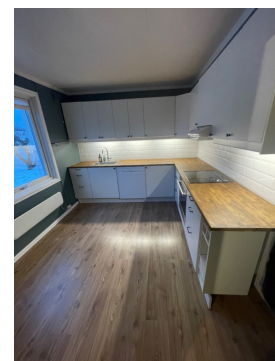
1. ETASJE. > KJØKKEN

Kjøkkeninnredning med slette fronter, fra tidlig 2000 tallet iflg. selger. Det er ventilator over komfyr og opplegg for oppvaskmaskin. Det er laminat på gulv. Selger opplyser at nye skapfronter ble montert i ca. 2017.

TG 1 Avtrekk

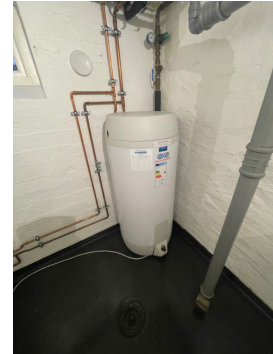
Varmtvannsbereider på ca. 200 liter fra 2021, plassert i vaskerom.
