# Tilstandsrapport

Leilighet i 2. etg. i flermannsbolig.

Svend Foyns gate 18 D, 3112 TØNSBERG

Befaringsdato: 09.04.2026

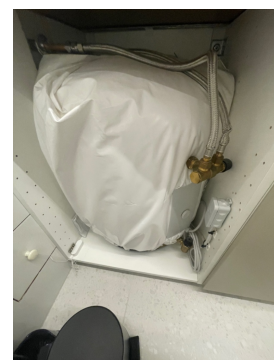
Varmtvannstanken er på ca. 120 liter og er plassert på badet. Varmtvannstanken er av nyere dato.

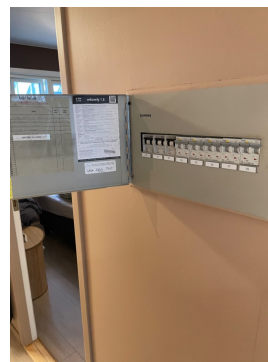
**Ja Som følge av alder og manglende dokumentasjon på de deler av anlegget som er fra byggeår, bør hele det elektriske anlegget kontrolleres. Stedvise utskiftninger og oppgraderinger bør påregnes som følge av det normale vedlikeholdsbehov. Kursfortegnelse i sikringsskapet er lite oversiktlig og dårlig merket, og selger opplyser at kursfortegnelse ikke stemmer. Ny kursfortegnelse bør derfor lages.**
