Tilstandsrapport

EIERSEKSJON I BOLIGBLOKK

Hans Nielsen Hauges gate 37G, 0481
OSLO

Befaringsdato: 12.05.2026

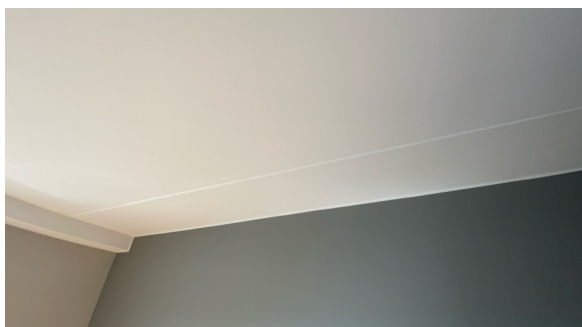
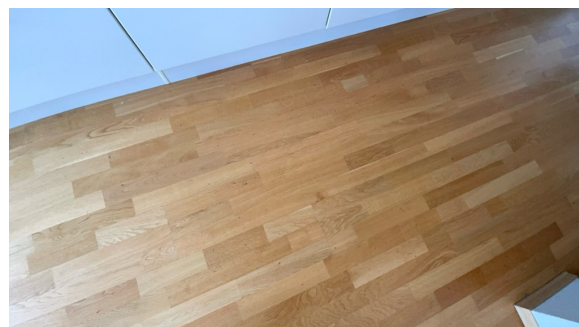
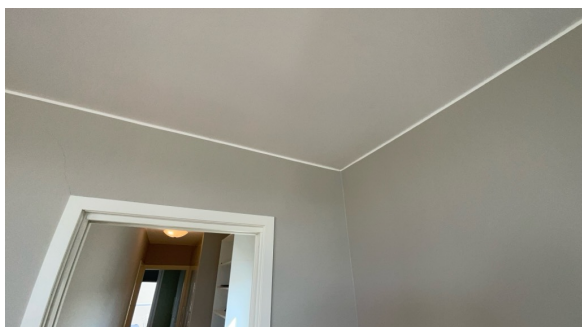
Samtlige overflater er fullt brukbare og avvikene ansees kun å være av kosmetisk betydning, ingen praktisk betydning mht. bruk.

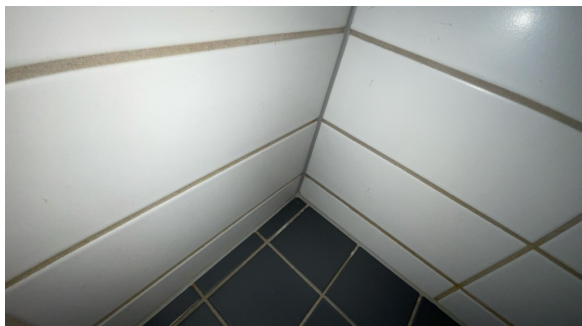
Dusjhjørne

Vurdering av avvik:

- Det er avvik:

Ingen tiltak ansees som nødvendig men vær klar over forholdet ved en evt. lekkasjesituasjon.

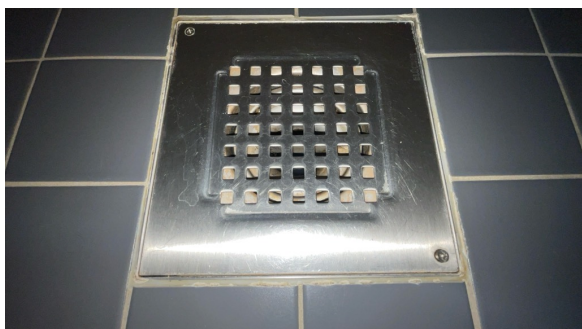
Levetid | Banemembran over 20 år - "Mer enn halvparten av forventet brukstid er oppbrukt" = TG 2

Sluk under slukrist.

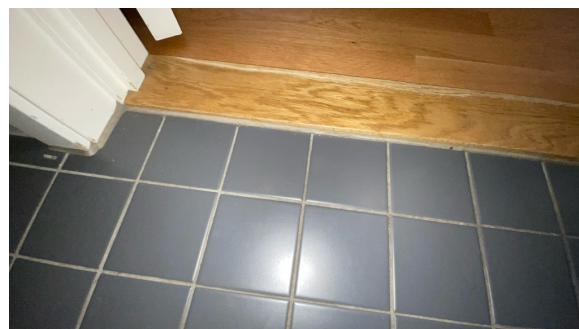
Overgang ved dørterskel.

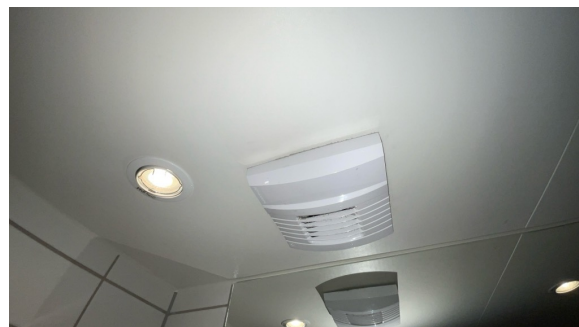
Avtrekksventil

Test med løst ark viste tilfredsstillende avtrekk.

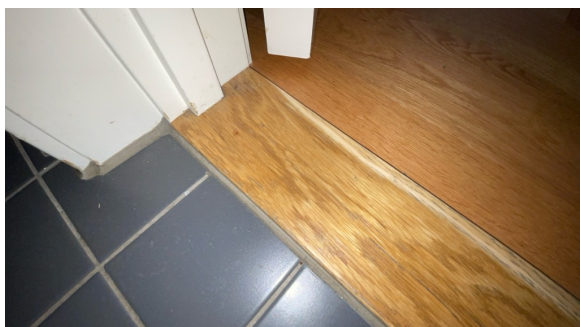
Luftespalte under dørbladet.

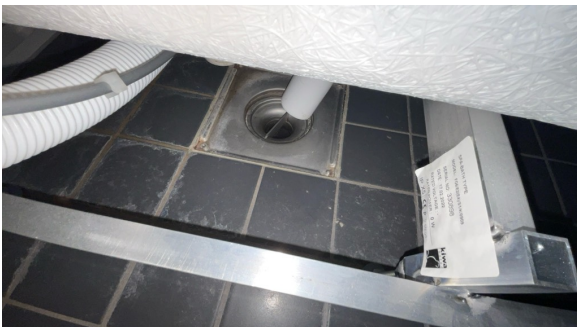
- Til tross for avviket i fall/høydeforskjell til sluk, vil gulvet fortsatt kunne lede vann mot sluket, men med redusert effektivitet. Dette kan potensielt øke risikoen for vannansamling i enkelte områder av badet.

Levetid | Banemembran over 20 år - "Mer enn halvparten av forventet brukstid er oppbrukt" = TG 2

Sluk under badekar.

Ingen tiltak ansees som nødvendig men vær klar over avvik ved en evt. lekkasjesituasjon.

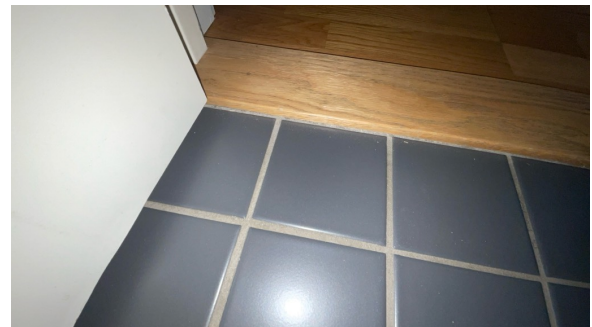
Overgang ved dørterskel.

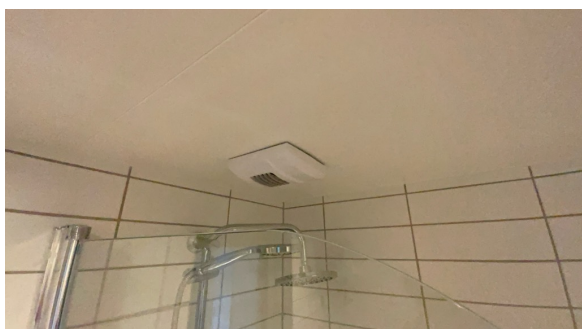
Avtrekkventil

Mekanisk avtrekk fra baderommet tilknyttet leilighetens balanserte ventilasjonsanlegg. Luftespalte under dørrbladet.

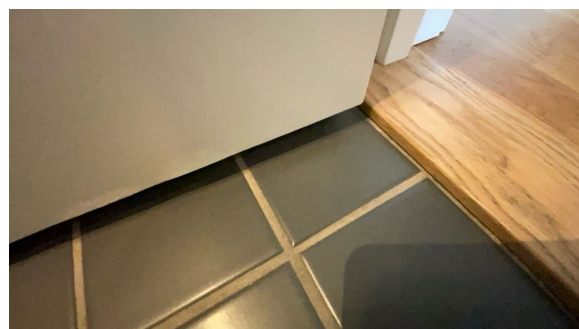
Luftespalte under dørrbladet.

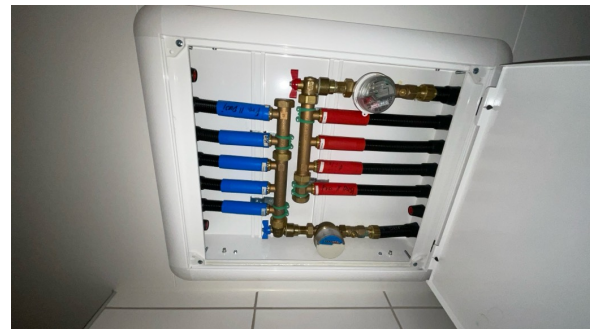
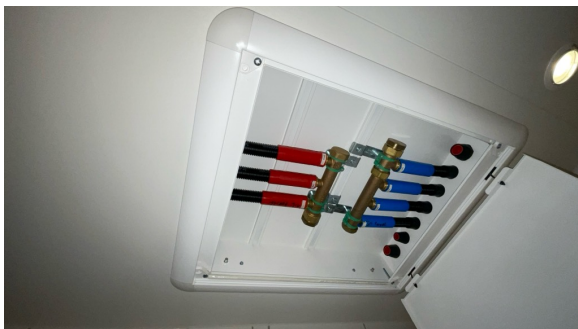
Fordelerskap

Fordelerskap: Ja, 2 stk. på henholdsvis hvert badrom. Evt. lekkasjevann fra fordelerskap...ikke/ ledet til drensspalte i vegg på baderommet.

- Lekkasjestopper mangler på kjøkken.
- Dokumentasjon for rørarbeider fra byggeåret er ikke sett.

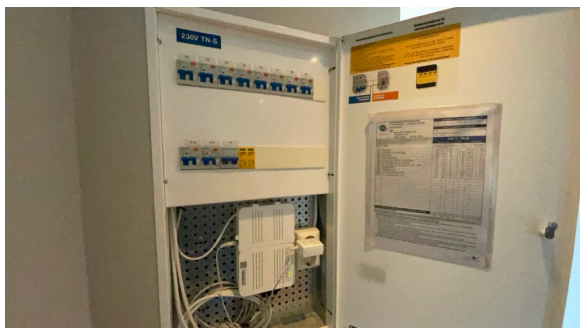
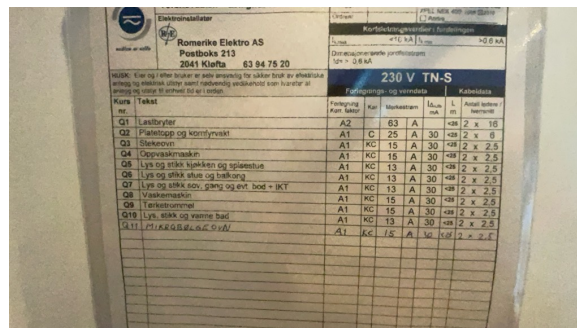
El.skap

Det anbefales å få utført en uavhengig el-kontroll da det ikke har vært gjort de siste 5 år. Evt. behov for oppgraderinger/utbedringer må vurderes av elektriker/el-takstmann.
