# Tilstandsrapport

Tomannsbolig

Grønligrenda 24, 1464 FJELLHAMAR

Befaringsdato: 11.02.2025

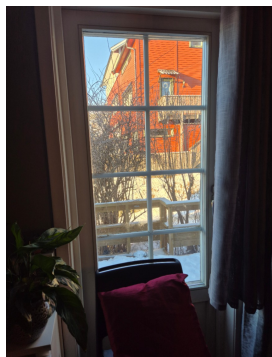
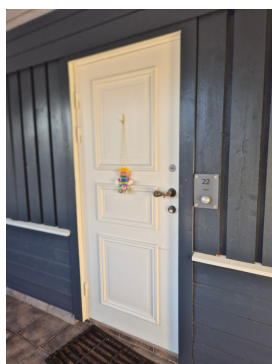
## TG 2 Balkonger, terrasser og rom under balkonger

Boligen har balkonger, terrasser og plattinger i alle himmelretninger. De fleste overflater er dekket med snø på befaringsdagen så de er ikke besiktiget, støpt platting ved inngangsparti med knust flis og noe vedlikeholdsbehov.

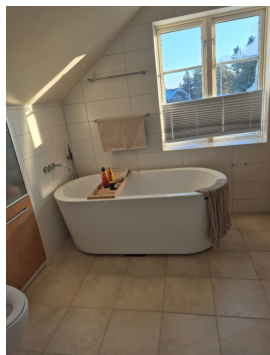
## 2 ETASJE > BAD

### ! TG 1 Overflater vegger og himling

- Overvåk tilstanden jevnlig. For å få tilstandsgrad 0 eller 1 må tettesjiktet skiftes ut, men tidspunktet for når dette er nødvendig er vanskelig å si noe om.

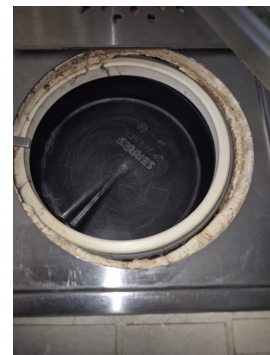
## 2 ETASJE > BAD

### ! TG 2 Sanitærutstyr og innredning

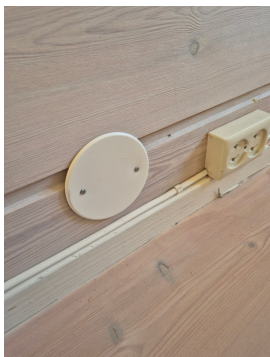
## KJELLER > BAD

Bad i kjeller med flis på gulv og vegger, hvit panel i tak. Badet har sanitærutstyr som plassbygd baderomsinnredning, dusjnise og toalett. Det er varmekabel i gulv og lamper på vegger. Det er ikke forskriftsmessig fall på gulv mot sluk og det er mye sprekker i gulvflis. Sluk og membran trolig fra byggeår. Det er ikke fremlagt dokumentasjon over utførelsen. Sprekker i gulv kan være gjennomgående så gulvmembranen også er skadet. Bad med TG-3 grunnet alder og nevnte feil og mangler. Badet fungerer som det er men anbefaler og monterer tett dusjkabinett ved fortsatt bruk. Hulltaking er ikke foretatt da det ikke er fysisk mulig pga tilliggende konstruksjoner. Det er mur i vegger mot bad.

### ! TG 3 Generell

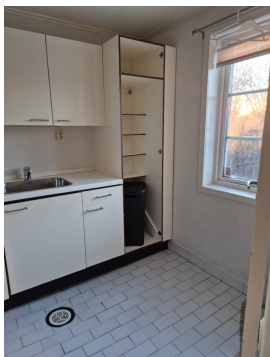
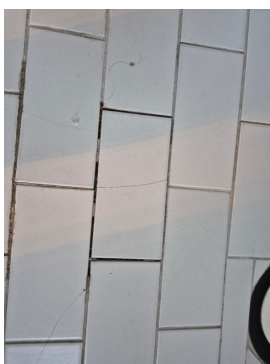
## KJELLER > VASKEROM

### ! TG 1U Tilliggende konstruksjoner våtrom

Bad i utleiedel med flis på gulv og vegger, takessplater i tak. Det er varmekabel i gulv og downlights i tak. Badet har sanitærutstyr som vegghengt toalett, dusjnise, vask og opplegg til vaskemaskin. Det er skader og fukt i tak på bad etter lekkasje i yttertak og det er misfarging og sprekker i silikon og fugemasse. Bad fra 2009 i følge tidligere salgsoppgave. Det er ikke fremlagt dokumentasjon.

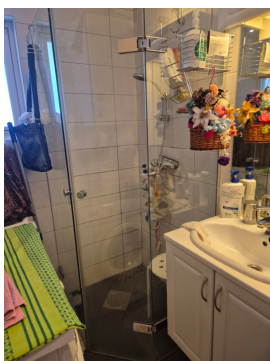
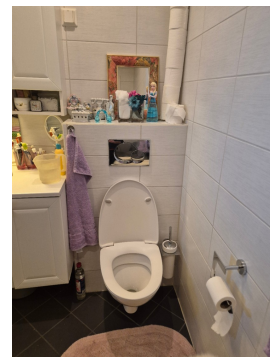
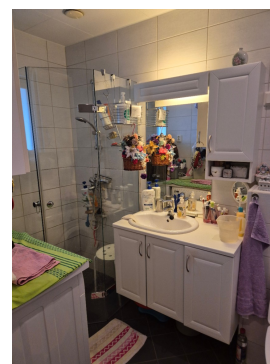
## 1 ETASJE > BAD/VASKEROM

### ! TG 2 Overflater vegger og himling

- Overvåk tilstanden jevnlig. For å få tilstandsgrad 0 eller 1 må tettesjiktet skiftes ut, men tidspunktet for når dette er nødvendig er vanskelig å si noe om.

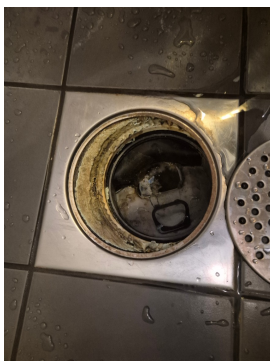
## 1 ETASJE > BAD/VASKEROM

### ! TG 1 Sanitærutstyr og innredning

Hulltaking er foretatt uten å påvise unormale forhold. Hulltaking er foretatt ved/i gang. Fuktkvotemåling (vekt%) i konstruksjonen ble målt til 0.

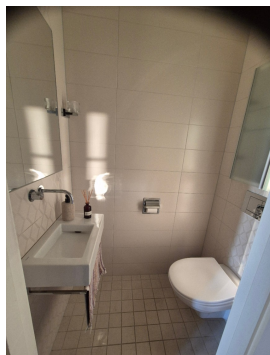
## TEKNISKE INSTALLASJONER

### ! TG 2 Vannledninger

- Det er ikke behov for utbedringstiltak siden anlegget fungerer i dag, men ut ifra alder kan skader plutselig oppstå på eldre anlegg.
