# Tilstandsrapport

Fritidsbolig

Marmorvegen 6, 3540 NESBYEN

Befaringsdato: 30.07.2026

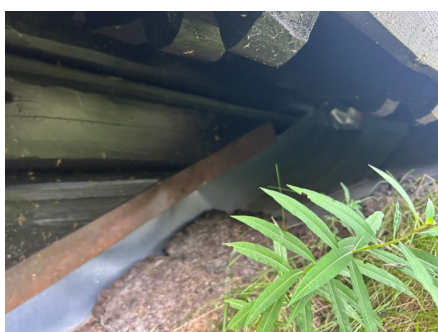
## **Nedløp, beslag og skorsteiner over tak**

- Når vanntette sjikt på tak begynner å bli gamle, øker risikoen for lekkasjer. Dette kan føre til omfattende og kostbare reparasjoner av underliggende konstruksjoner dersom en ikke foretar tiltak på konstruksjonene før dette oppstår.
- Når undertak begynner å bli gamle, øker risikoen for lekkasjer, noe som kan føre til omfattende og kostbare reparasjoner av underliggende konstruksjoner dersom en ikke foretar tiltak på konstruksjonene før dette oppstår.

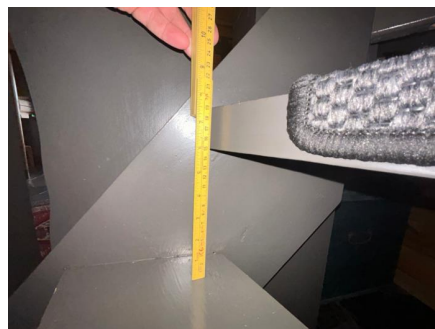
- Åpninger mellom trinn i trappen kan påvirke sikker bruk, særlig for barn. Forholdet kan medføre økt risiko for fall og personskade ved ferdsel i trappen.
- Manglende håndløper kan redusere muligheten for støtte ved ferdsel i trappen. Forholdet kan medføre økt risiko for fallulykker og personskade, særlig for barn, eldre og personer med nedsatt balanse.

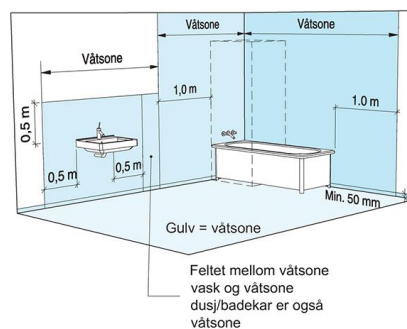
Estimat for utbedring ligger i generell punkt på våtrom.

**Kostnadsestimat: Under 20 000**
