# EGENERKLÆRINGSSKJEMA

| Gurisetvegen 187 og 189 | |

Befaringsdato: 25.01.2025

Rapportdato: 11.02.2025

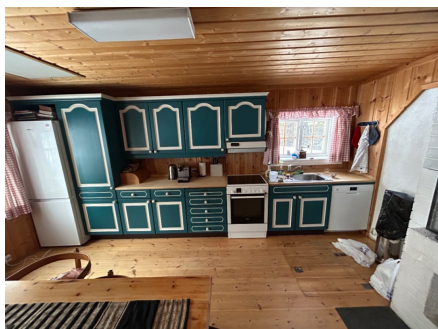
Ventilator fungerer, men ikke på alle funksjoner. Grunnet alder kan det påregnes utskifting.

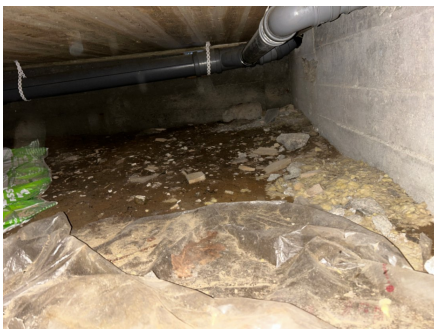
Over halvparten av normal brukstid ansees å være oversteget.

Konsekvens er at bygningsdelen har begrenset gjenværende brukstid.
