# Tilstandsrapport

ANDELSLEILIGHET I BOLIGBLOKK

Bergensgata 15B, 0468 OSLO

Befaringsdato: 15.10.2025

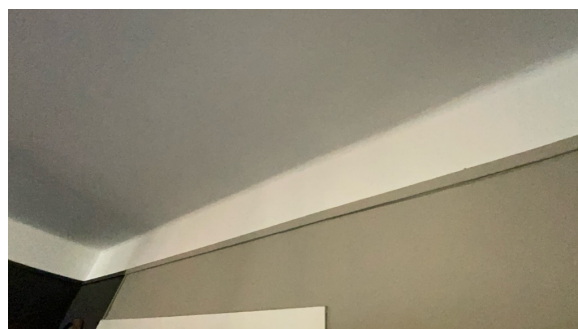
Overflater

Stedvise ujevnheter, elde/slitasjemerker, noe sprekkdannelser i pusshimling.

Noe avskalling i himling mot yttervegg på hovedsoverom.

Ingen umiddelbare tiltak ansees som nødvendig men vær klar over avvikene.

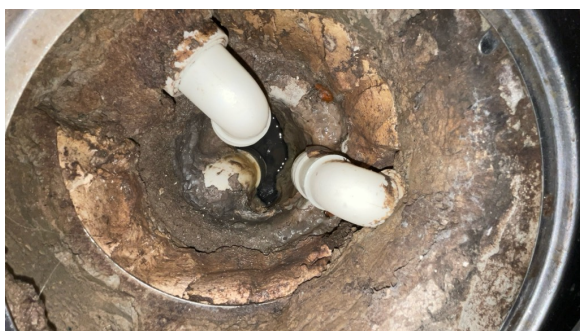
Hovedsluk

Protimeter fuktapparat: Gjorde utslag langs sokkel og under blandebatteri i dusj.

Ingen umiddelbare tiltak ansees som nødvendig men vær klar over avvik.

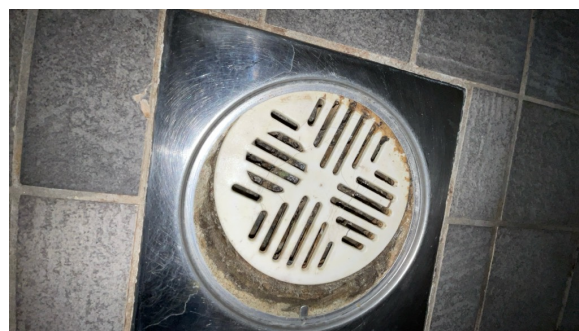
Sluk i dusj.
