# Tilstandsrapport

📍 Hvasserveien 235 & 237, 3148 HVASSER

# gnr. 233,233, bnr. 108,14, snr. 0,0

Rapportdato: 28.03.2025

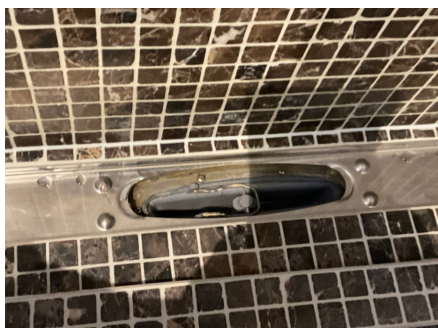
## 1.ETASJE > BAD

### TE 1 Sanitærutstyr og innredning

Fuktsøk er utført i åpning i vegg på teknisk rom uten å påvise unormale fuktforhold på det aktuelle målingspunktet.

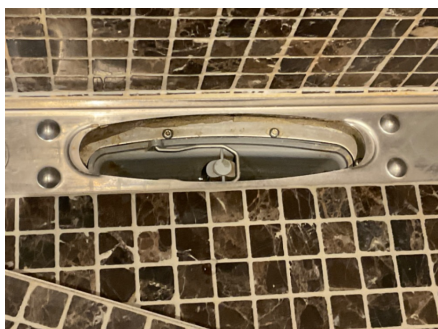
## 1.ETASJE > BAD 2

### **TG 1** Sanitærutstyr og innredning

Fuktsøk er utført uten å påvise unormale fuktforhold på det aktuelle målingspunktet.
