# Tilstandsrapport

Fritidsbolig

Buarveien 101, 3158 ANDEBU

Befaringsdato: 25.06.2025

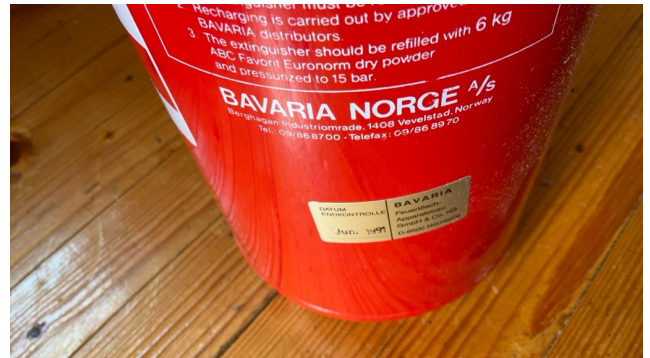
1. Er det mangler for brannslukningsutstyr i boligen iht. forskriftskrav på søknadstidspunktet, men minst Byggeforskrift 1985?  
**Nei**
2. Er det skader på brannslukkingsutstyr eller er apparatet eldre enn 10 år?  
**Ja Brannslukkingsutstyr fra 1991, må skiftes**
3. Er det mangler på røykvarsler i boligen iht. forskriftskrav på søknadstidspunktet, men minst Byggeforskrift 1985?  
**Nei**
4. Er det skader på røykvarslere?  
**Nei**
