# Tilstandsrapport

Boligbygg med flere boenheter

Bjørn Stallares vei 29, 0574 OSLO

Befaringsdato: 20.10.2025

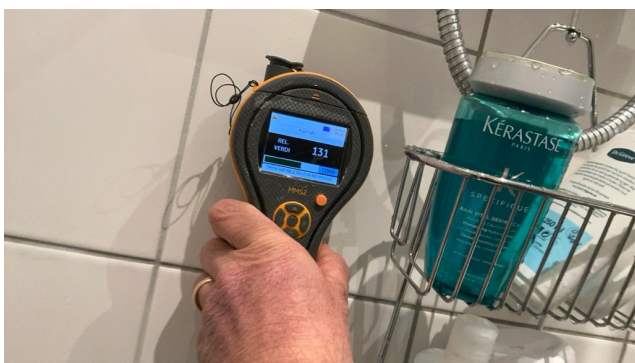
Det ble utført fuktsøk med Protimeter MMS i våtsone baderom og det ble registrert varierende fuktverdier på vegg. Det vurderes som normalt type oppbygning bad og ved normal bruk av bad. Merk at utførte kontroller ikke kan utelukke eventuell fukt i konstruksjonen.
