# Tilstandsrapport

Boligbygg med flere boenheter

Kråkstadveien 1 (407), 1424 SKI

Befaringsdato: 19.12.2025

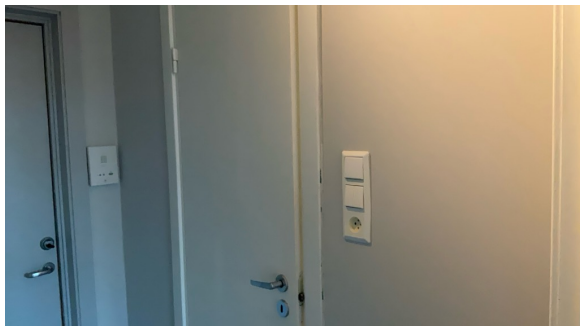
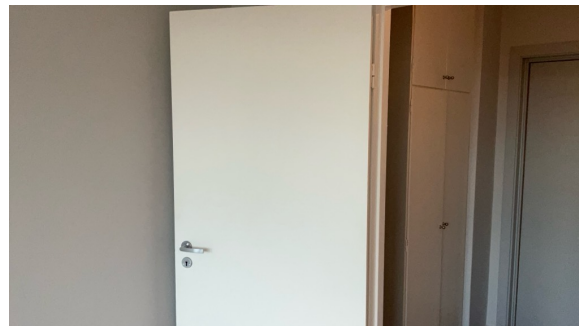
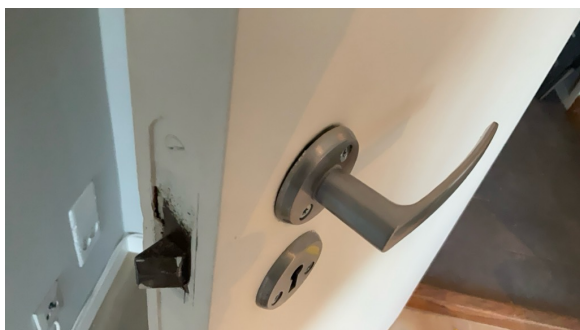
Malt glatt innvendige dør til bad fra 2025. Utført i formpresset materiale.

Justeringer må kunne påregnes på tredører som kan bevege seg gjennom ulike årstider.

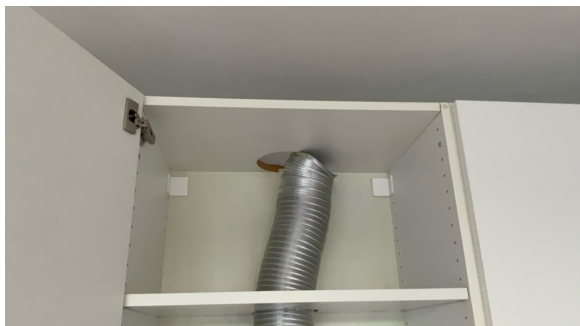
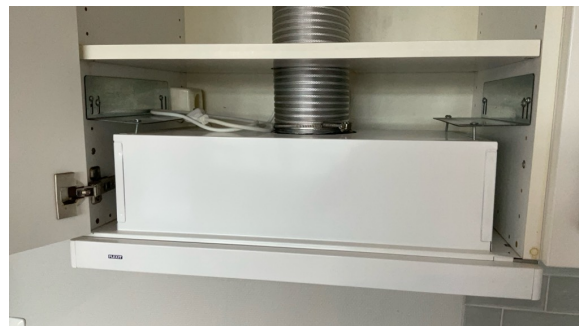
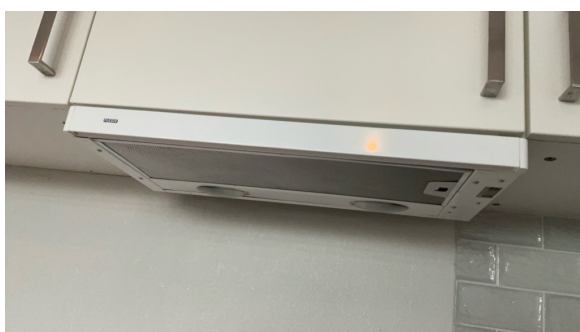
Det kan være at borettslag/sameie har egne vedtekter som hindrer montering av mekanisk avtrekk fra rommet, anbefalt tiltak må derfor avklares nærmere med styret i borettslag/sameie før det eventuelt kan gjennomføres.

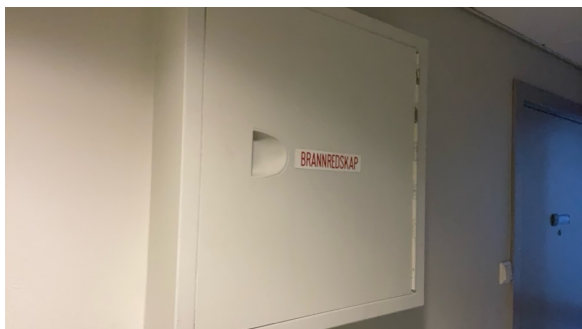
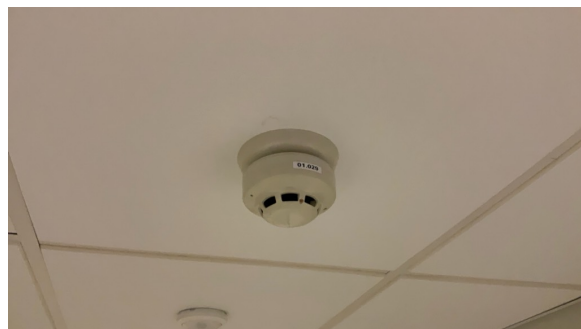
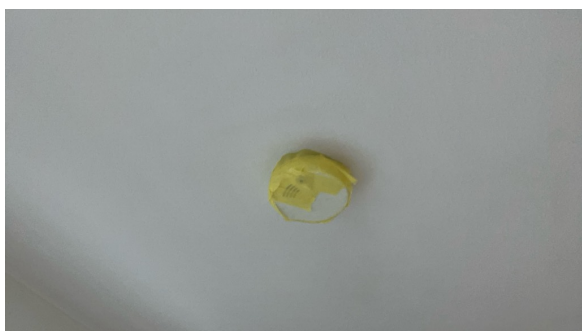
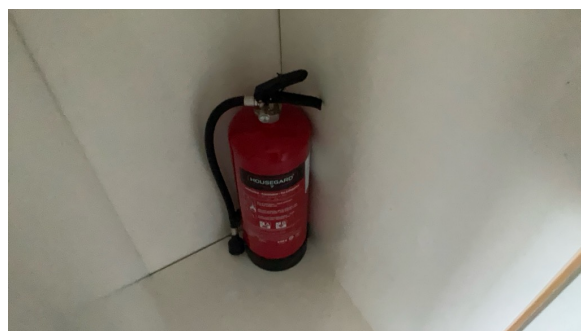
En i sone utenfor teknisk rom.
