Tilstandsrapport

Enebolig

Normannsgata 21 B, 0655 OSLO

Befaringsdato: 24.04.2026

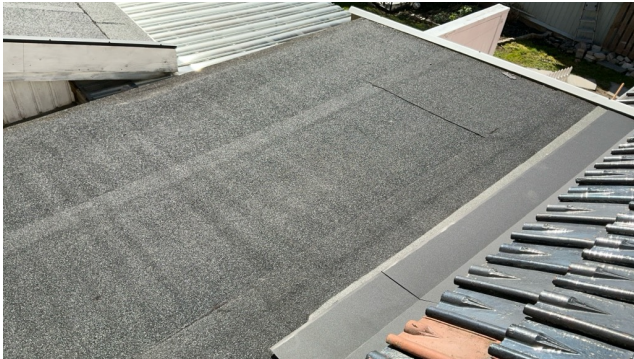
Merk at takbeslag ikke rekker helt frem til enden av mønet. Det tas forbehold mht hvordan dette er utført.

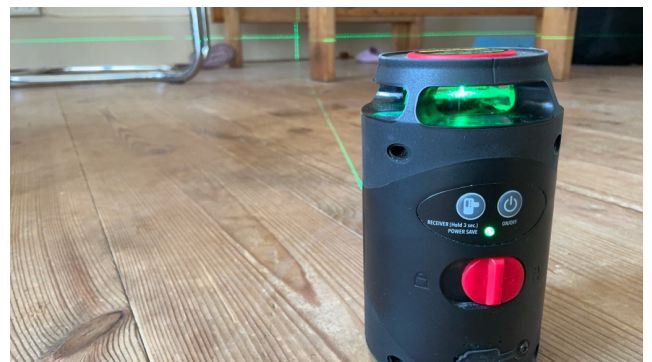
- Målt høydeforskjell på over 30 mm gjennom hele rommet. Tilstandsgrad 3 gis med bakgrunn i standardens krav til godkjente måleavvik.

Avvik 1 etg: Stue ca 33 mm totalt og ca 22 mm på 2 m. Gang/kjøkken ca 19 mm totalt og ca 15 mm på 2 m.

Avvik 2 etg: Rom 1 ca 13 mm totalt og ca 13 mm på 2 m. Rom 2 ca 10 mm totalt og ca 10 mm på 2 m.

Større skjevheter i innvendige flater kan påvirke bruksmessige forhold, herunder montering av fast innredning og møblering, samt gi visuelle avvik. Gir også økt risiko for svikt, knirk og bevegelser i gulvet, samt redusert funksjon og levetid.

- For å få tilstandsgrad 0 eller 1 må høydeforskjeller rettes opp. Det vil imidlertid sjelden være økonomisk rasjonelt som et enkeltstående tiltak i en bolig som dette. Dersom boligen en gang skal renoveres, kan man vurdere slike tiltak.

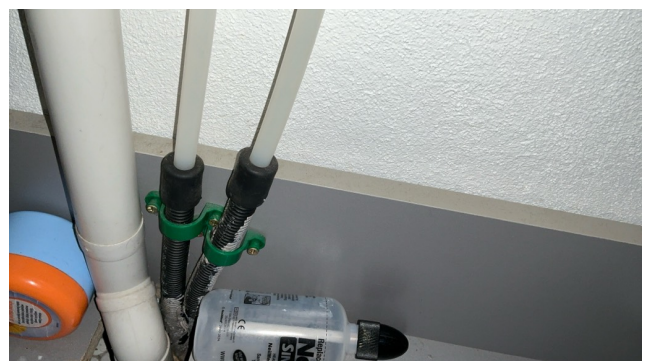
Vannrør servant bad.

Fysisk stoppekran må lokaliseres.

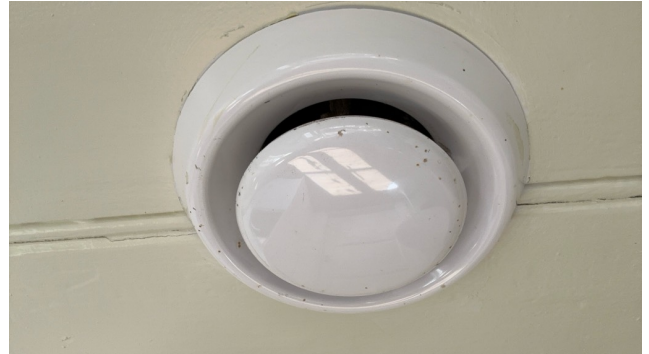
Tallerkenventil. Tilpasset for avtrekk
