# Tilstandsrapport

AKSJELEILIGHET I BOLIGBLOKK

Brettevilles gate 25, 0481 OSLO

Befaringsdato: 26.11.2025

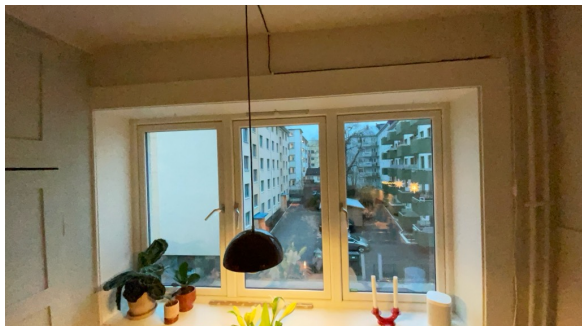
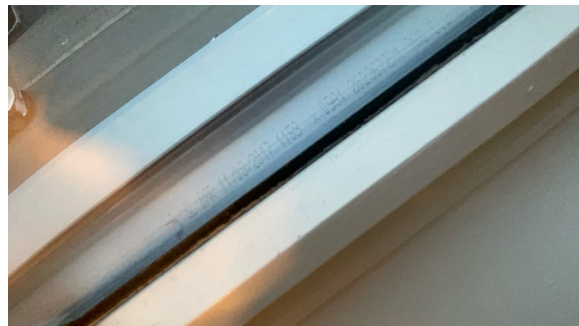
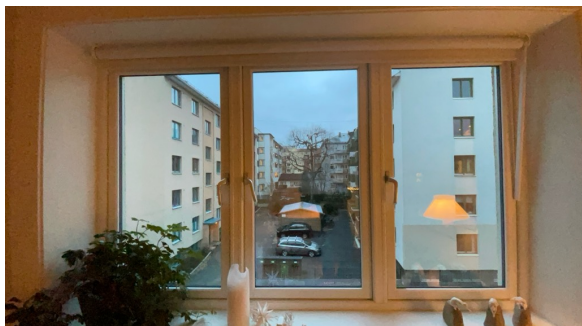
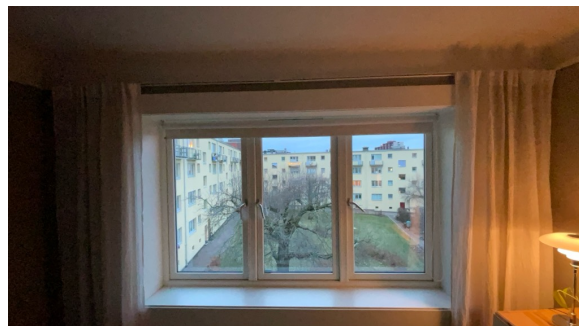
Isolérglass i teramme datert 2017.

Flere håndtak var noe harde å håndtere på befaringsdagen men er smurt opp etter takstbefaring og opplyses å fungere fint nå.

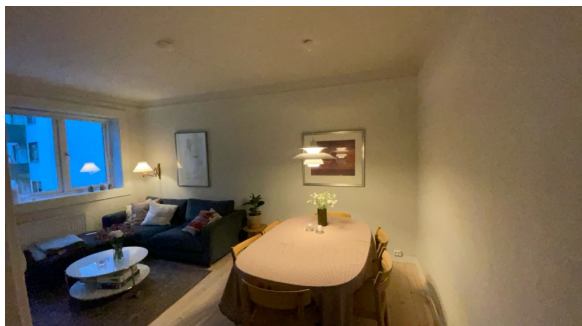
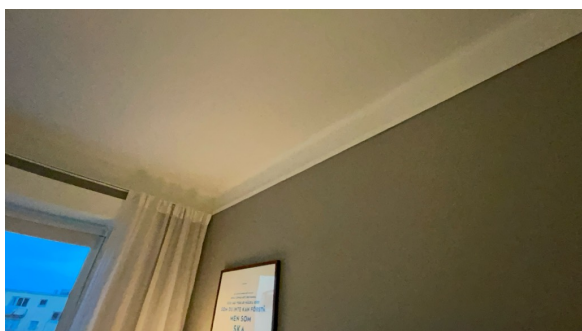
Samtlige overflater er fullt brukbare og avvik ansees kun å være av kosmetisk betydning, ingen praktisk betydning mht. bruk.

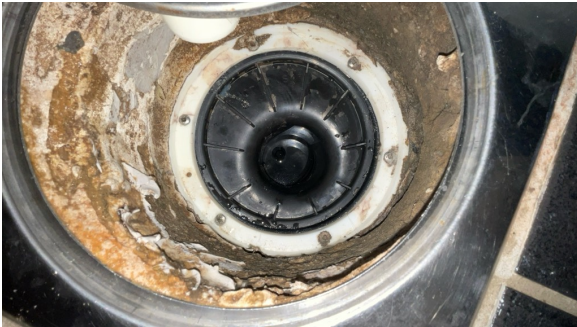
Sluk

-Protimeter fuktapparat gjorde utslag langs sokkel i dusj.

Protimeter fuktapparat gjorde utslag ved tilfeldig fuktsøk langs sokkel i dusj.
