# Tilstandsrapport

Enebolig

Kjærnesveien 29, 1407 VINTERBRO

Befaringsdato: 22.10.2025

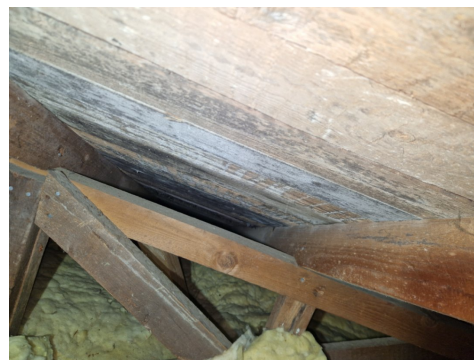
Fra krypeloft

## ! TG 2 Takkonstruksjon/Loft

Takkonstruksjonen har sperrekonstruksjon. Krypeloft inspisert via åpning i vegg loft. Krypeloft over stue og sov 1. etasje. Ventilert i begge gavler. Synlig åpen isolasjon i bjelkelag ned mot 1. etasje. Stredvis synlige fuktmerker under undertakbord. Det ble utført fuktkontroll med Protimeter MMS i område tak i området ved åpning. Normale verdier registrert. Overflater innerst inne ikke kontrollert grunnet vanskelig tilkomst.

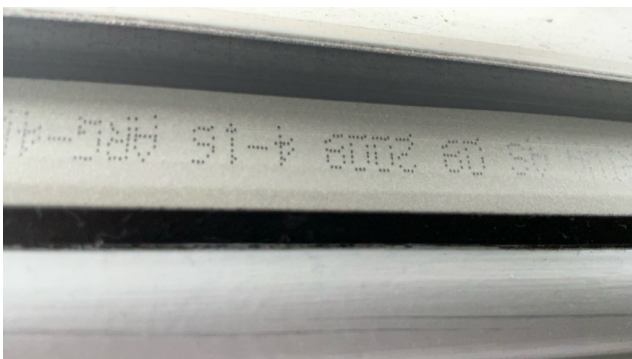
Skade vrider

## TG 2 Vinduer - 3

Normalt vedlikhold. Smøre bevegelige deler. Jevnlig overflatebehandling. Det må påregnes mulig kondens innside glass vintertid, samt over tid behov for utskifting.

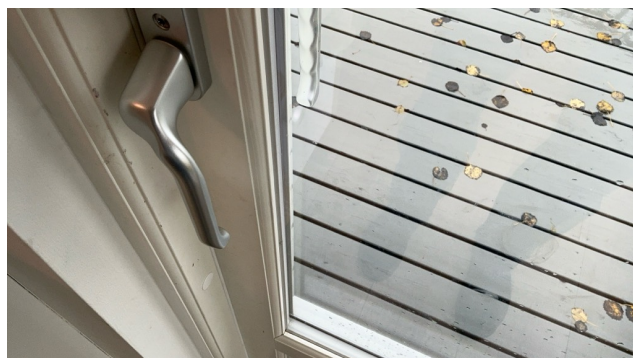
## TG 2 Dører - 3

Dør til hybel i treverk,

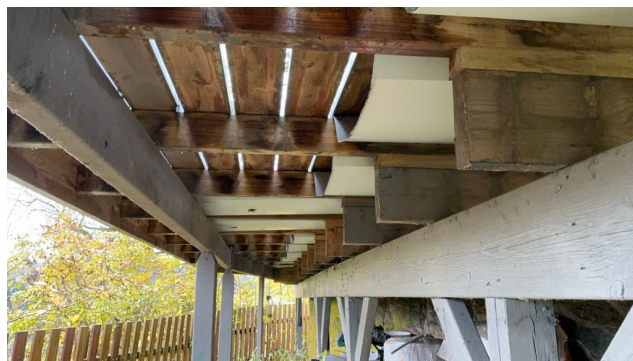
Terrassedel utvidet av nåværende eier

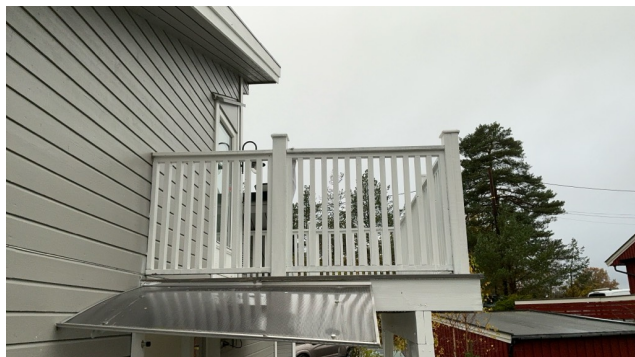
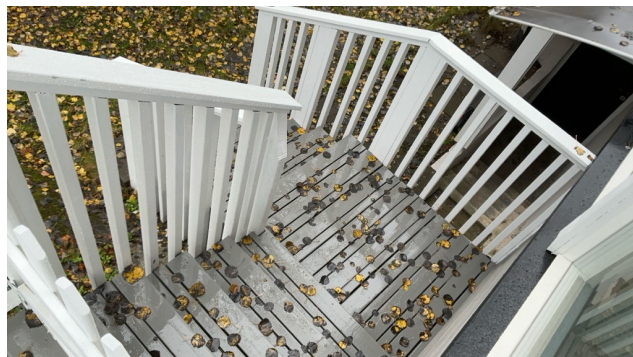
## ! TG 3 Utvendige trapper - 3

Trapp fra hage og til terrasse garasjedel og videre opp til oppholds/lagringsrom over garasje.

- Åpninger i rekkverk må endres for å tilfredsstille krav på byggemeldingstidspunktet.
- Rekkverk må monteres for å lukke avviket.

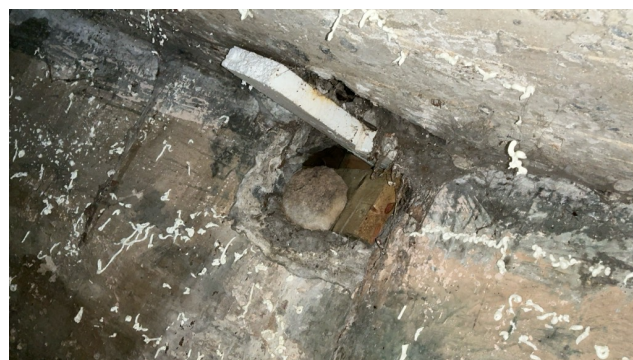
Liten åpning i vegg for friskluft inn/ut

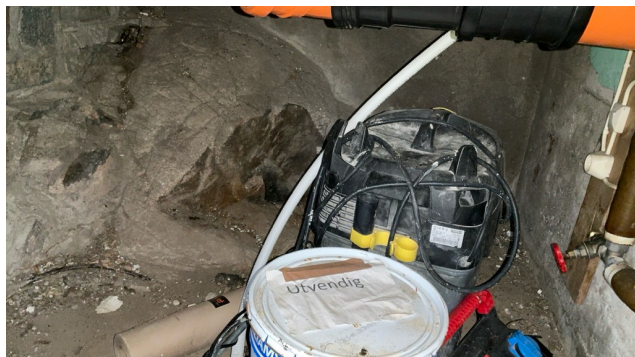
Kryperom under inngangsparti

## ! TG 2 Kryperom

Kryperom under inngangsparti. Opprinnelig rom for varmtvannsbereder og hovedstopekran. Avviklet av dagens eier.

Kontroll alle gjennomføringer av fagmann.

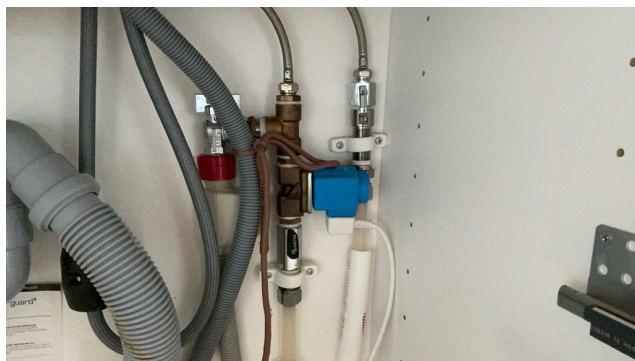
Automatisk lekkasjesikring i kjøkkenskap

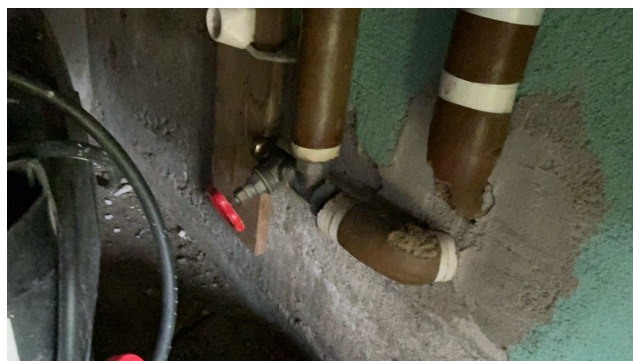
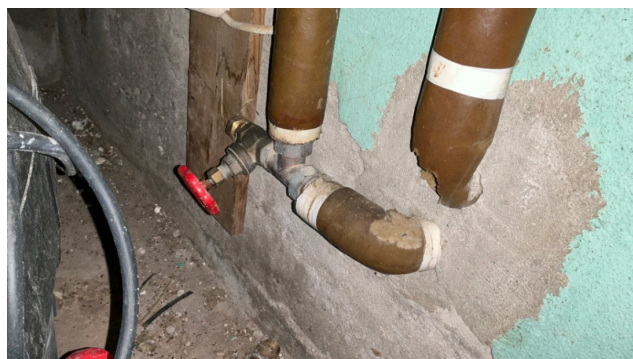
Vannrør og opprinnelig stoppekran i kryperom. Ikke i bruk

Det anbefales kontroll av anlegg av fagperson. Grunnet uoversiktighet kan det være avvik som ikke er oppdaget av undertegnede.
