# Tilstandsrapport

Rekkehus

Holtveien 247, 2007 KJELLER

Befaringsdato: 24.04.2025

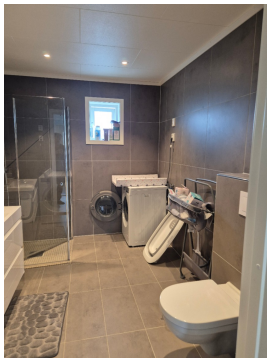
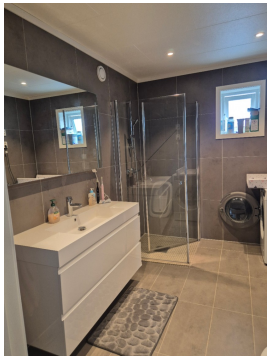
### ETASJE 2 > BAD

Rommet har innredning med nedfelt servant, veggmontert toalett, dusjvegger/hjørne og opplegg for vaskemaskin. Det er svelleskade på en skuffefront.

- Det er påvist skader på innredning.
