Tilstandsrapport

ANDELSLEILIGHET I BOLIGBLOKK

Sinsenveien 5A, 0572 OSLO

Befaringsdato: 28.04.2026

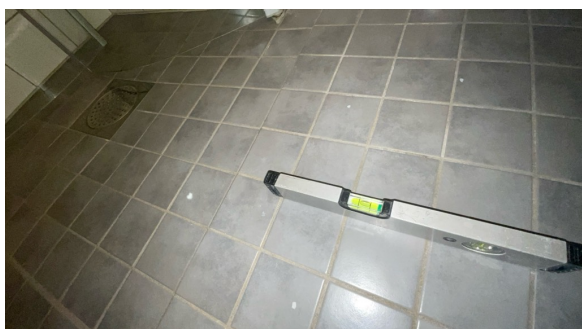
3. ETASJE, LEILIGHET > BADEROM

Sluk, membran og tettesjikt

Protimeter fuktapparat: Gjorde ingen unormale utslag ved fuktsøk i dusjhjørnet.

- Overvåk tilstanden jevnlig. For å få tilstandsgrad 0 eller 1 må tettesjiktet skiftes ut, men tidspunktet for når dette er nødvendig er vanskelig å si noe om.
 - Det er viktig å merke seg at levetiden til en membran varierer basert på kvalitet, installasjon og bruk. Eldre membraner kan bli sprø og sprekke opp, noe som fører til at de mister sin vanntettende funksjon. Dette kan resultere i vannlekkasjer gjennom vegger og gulv og fuktskader.
- Ingen tiltak ansees som nødvendig.

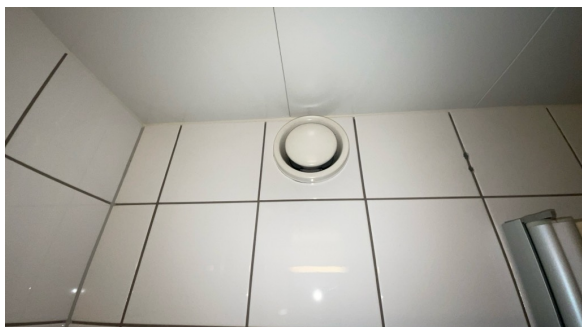
Avtrekksventil

Mekanisk avtrekk i baderommet tilknyttet bygningens felles mekaniske avtrekksventilasjon. Test med løst ark på avtrekksventilen viste god effekt. Luftespalte under dørrbladet.

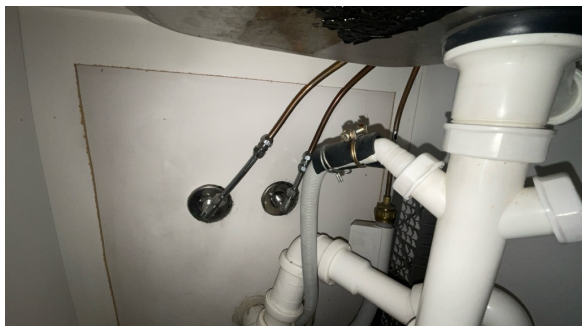
Rør i underskap på kjøkken.

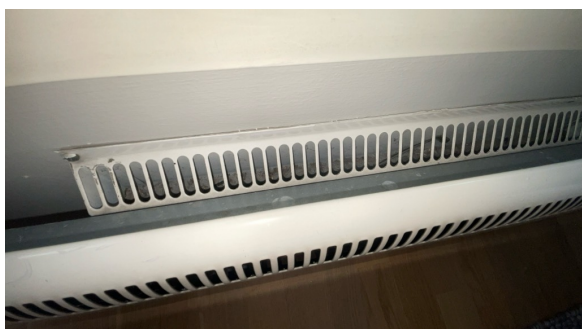
Luftventil bak panelovner.

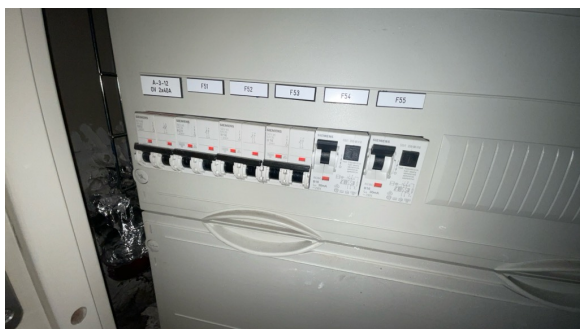
Automatsikringer

Det anbefales å få utført en uavhengig el-kontroll da det ikke har vært gjort de siste 5 år. Evt. behov for oppgraderinger/utbedringer må vurderes av elektriker/el-takstmann.
