# Tilstandsrapport

Leilighet

Grenseveien 22, 0571 OSLO

Befaringsdato: 08.05.2025

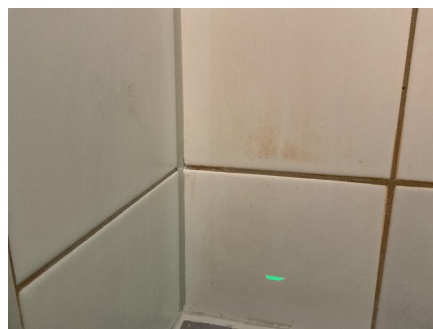
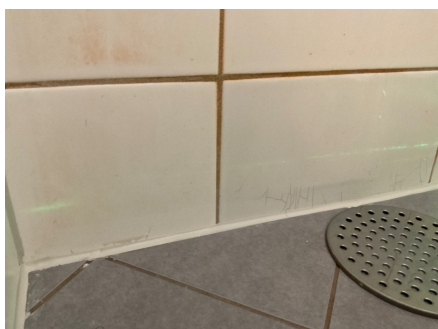
Sprukket flis
