# Tilstandsrapport

Leilighet i 3 etasje

Haugerudveien 88, 0674 OSLO

Befaringsdato: 13.03.2025

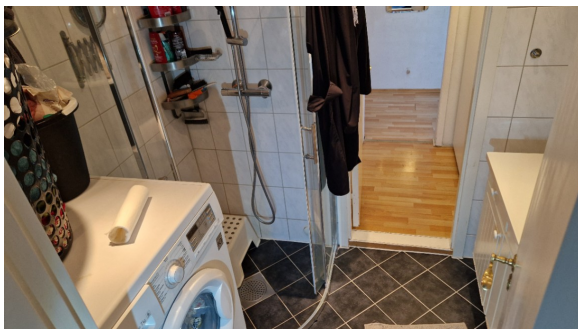
Årstall: 2014

Kilde: Eier

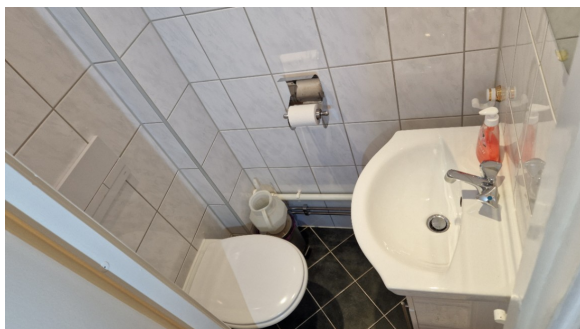
Det kan være at borettslag/sameie har egne vedtekter som hindrer montering av mekanisk avtrekk fra rommet, anbefalt tiltak må derfor avklares nærmere med styret i borettslag/sameie før det eventuelt kan gjennomføres.

**Kostnadsestimat: Ingen umiddelbar kostnad**
