# Tilstandsrapport - NS 3600:2025

## Myrveien 41C

Myrveien 41C snr. 100

Stein Rølles

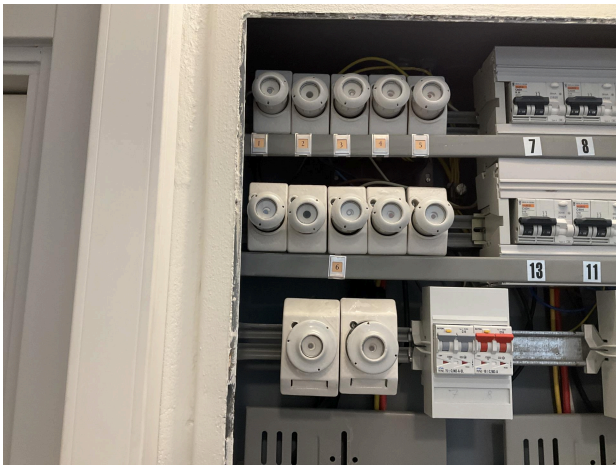
## Bilder

Konsekvens av feil og mangler ved det elektriske anlegget kan være en sikkerhetsrisiko knyttet til brann, liv og helse
