Tilstandsrapport

📍 Carl Kjelsens vei 78, 0880 OSLO

gnr. 58, bnr. 290

Befaringsdato: 11.04.2025

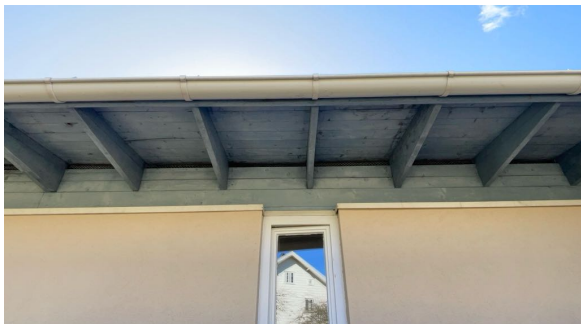
Takkonstruksjon med lufting

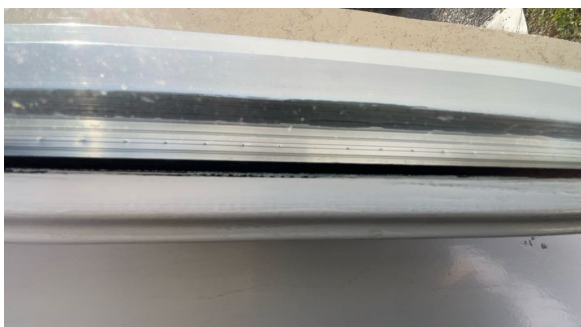
Produksjonsår

Ut i fra alder må det forventes utbedringer/utskifting på sikt. Det er derimot vanskelig å si noe om eksakt når.

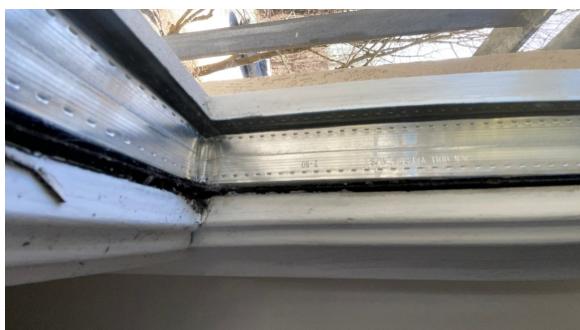
Produksjonsår

Ut i fra alder må det forventes utbedringer/utskifting på sikt. Det er derimot vanskelig å si noe om eksakt når.

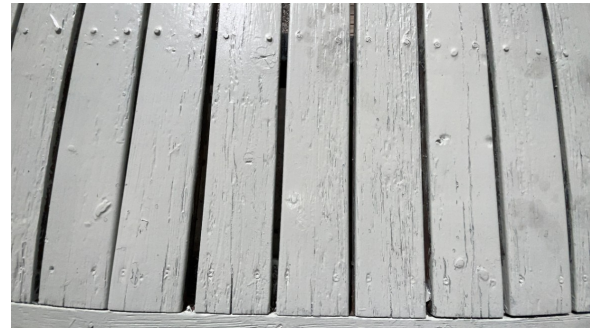
Rekkverkshøyde

Mosegrodd treverk må vaske og behandles for å forhindre videre utvikling.
Terrassebord fungerer i dag, men vær klar over alderstegn som sprekker.

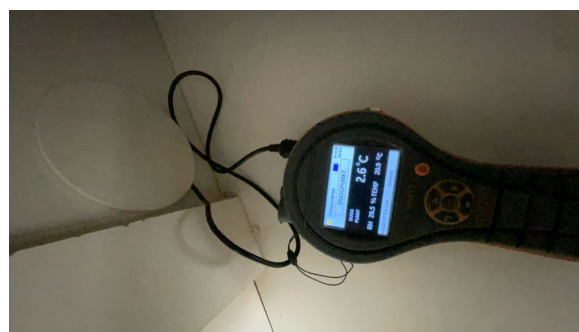
Måling av RF

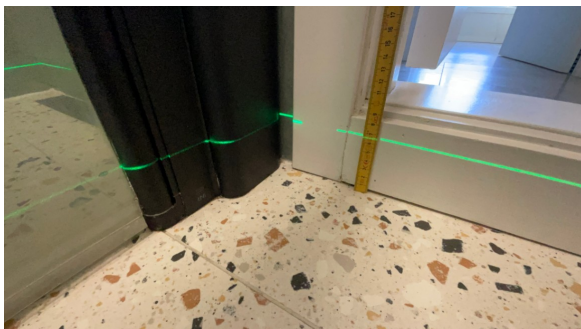
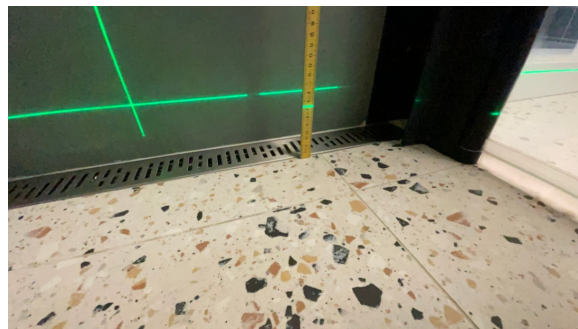
- Det er påvist at høydeforskjell fra topp slukrist til gulv/synlig topp membran ved dørterskel er mindre enn 25 mm.
- Det er påvist sprekker i fliser.

Høydeforskjell

Våtrommet fungerer med dagens fallforhold. Vær klar over avviket. Videre bruk av badekar/dusjkabinett anbefales.

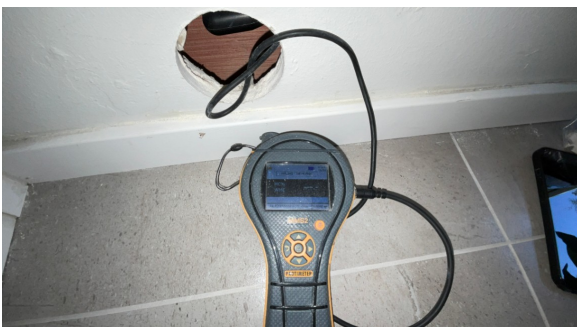
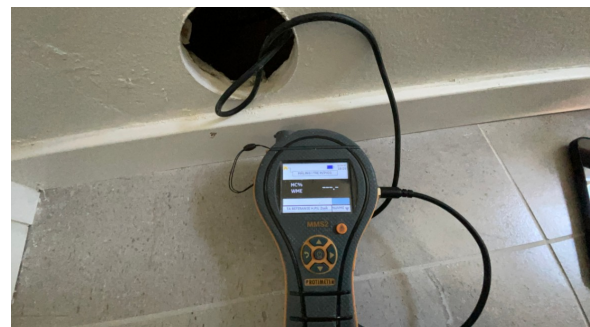
Dette ikke noe garanti for at det ikke kan være fukt andre steder ved badet. Hulltaking er en stikkprøve kontroll.

Fuktmåling
