# Tilstandsrapport

Enebolig

Solsvevegen 181, 2390 MOELV

Rapportdato: 21.07.2025

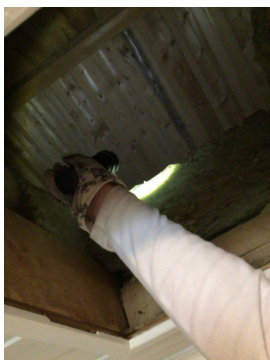
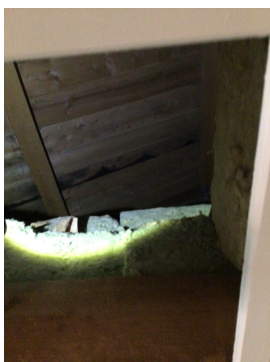
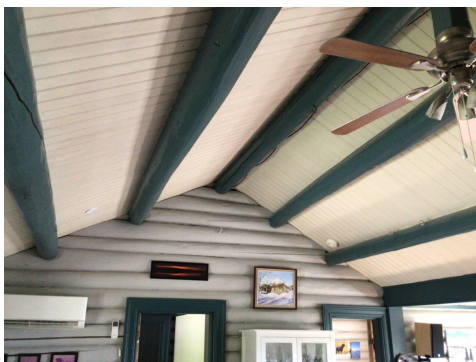
Manglende dampersperre til loft fører til fuktgjennomtrengning til loft og kondensering. Anbefaler etablering av dampersperre.

**Kostnadsestimat: 50 000 - 100 000**

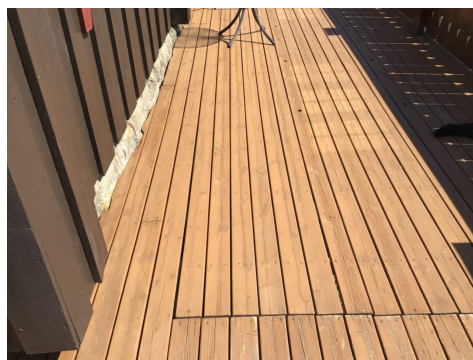
- Det er ikke krav om utbedring av rekkverkshøyde opp til dagens forskriftskrav.

Lokal utbedring/overflatebehandling.

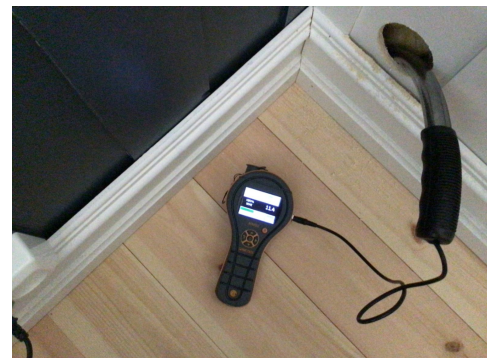
### ! TG 1 Tilliggende konstruksjoner våtrom

Hulltaking er foretatt uten å påvise unormale forhold. Hulltaking er foretatt ved/i Soverom. Fuktivotemåling (vekt%) i konstruksjonen ble målt til 9.
