# Tilstandsrapport

📍 Agmund Bolts vei 35, 0664 OSLO

# gnr. 132, bnr. 71

Rapportdato: 14.03.2025

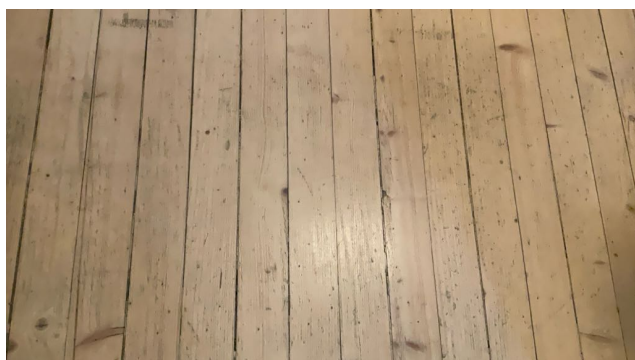
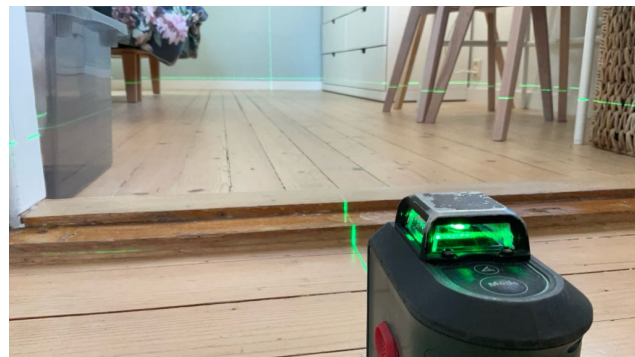
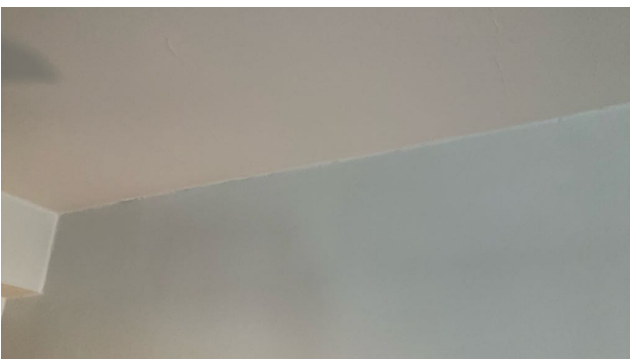
Gulv: Heltre originalt furu gulv. Slipt og lakket.  
Vegg: Malt mur. Malte og sparklede gipsplater.  
Tak: Sparklet og malt gips. Malt betong.

Det er utført jevnlig vedlikehold av overflater.  
Det må på generelt grunnlag påregnes stedvis skruehull/merke/hakk på overflater. Grunnet normal bruksslitasje.

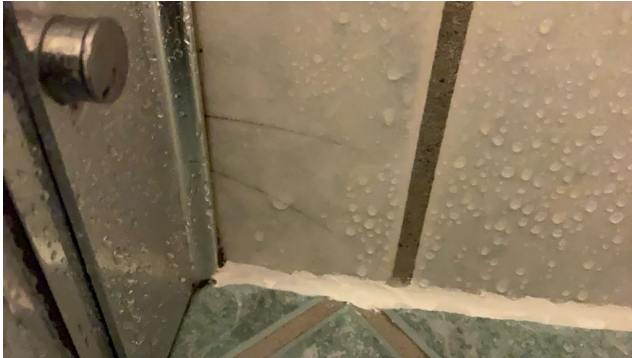
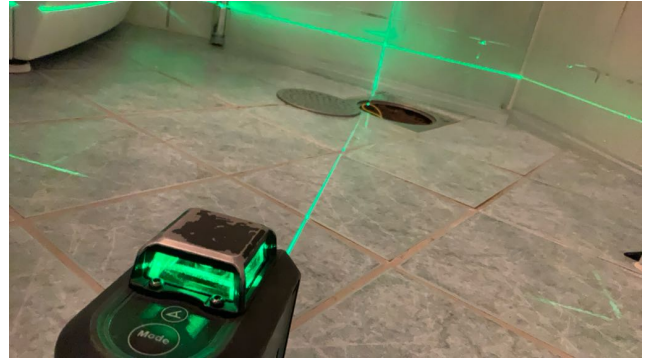
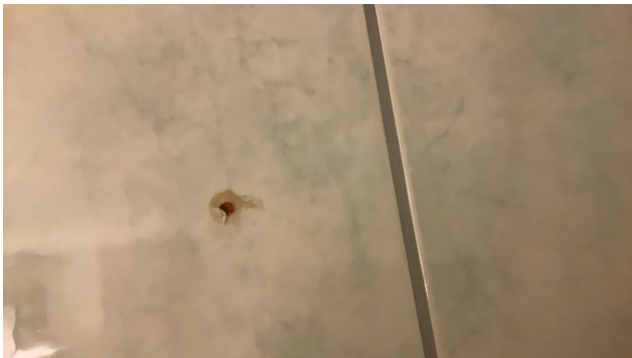
## 1. ETASJE > BAD

### TG 2 Overflater Gulv
