# Tilstandsrapport

Boligbygg med flere boenheter

Frederik Stangs gate 1H , 3160 STOKKE

Befaringsdato: 31.03.2025

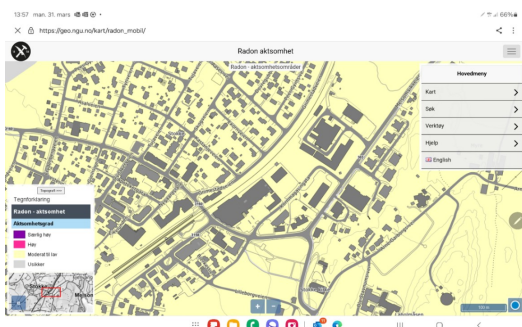
- Det bør gjennomføres radonmålinger.

Leier du ut bolig, er du pliktig til å måle radon og eventuelt gjøre tiltak dersom nivåene er for høye.

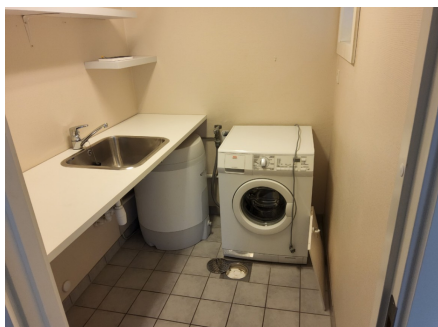
### 2. ETASJE > VASKEROM

Grunnet avvik på fall kan det være fare for at lekkasjevann kan rennet ut av badet og føre til skader i tilstøtende konstruksjoner. Vær oppmerksom på bruk og sluk må rengjøres jevnlig. Rommet fungerer med registrert avvik, da det er begrenset med vannsøl på et rom benyttet til vaskerom.

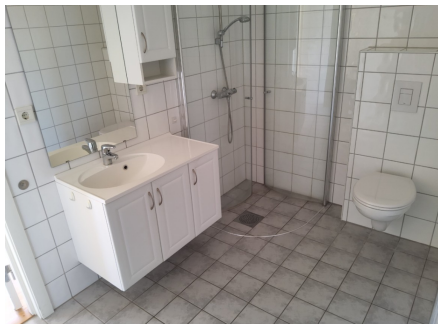
## 2. ETASJE > BAD

- Det er ikke påvist tilfredsstillende løsning for å synliggjøre lekkasje fra innebygget sisterner.

- Ved implementering av innebygget sisterner var det ikke krav om lekkasjesikring, konstruksjonen bør jevnlig observeres.

Konstruksjonen bak toalettet må kontrolleres nærmere.

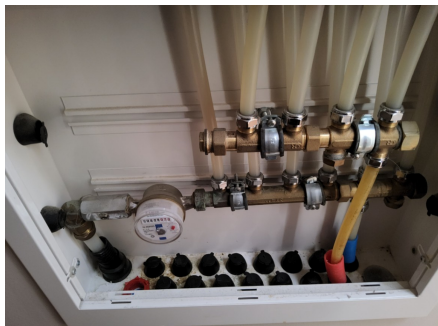
Innvendige vannledninger er av plast (rør i rør). Det er besiktiget i rørskap plassert på toalettrommet. Det er installert vannmåler ved i leiligheten ved hoved vanninntaket.

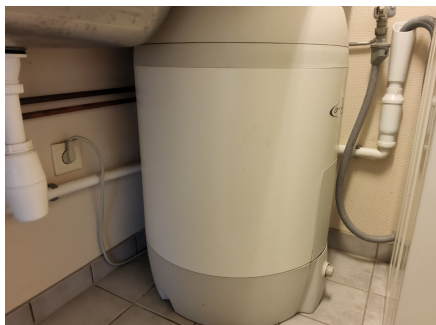
- Det bør etableres tilfredsstillende el-tilkobling etter gjeldende forskrift.

Dersom varmtvannstanken skal byttes, bør denne tilkobles direkte i koblingsboks og ikke via stikkontakt. Kravet om tilkobling kom etter at denne tanken var montert.
