# Tilstandsrapport

Enebolig

Torsberget 32, 2353 STAVSJØ

Befaringsdato: 20.03.2026

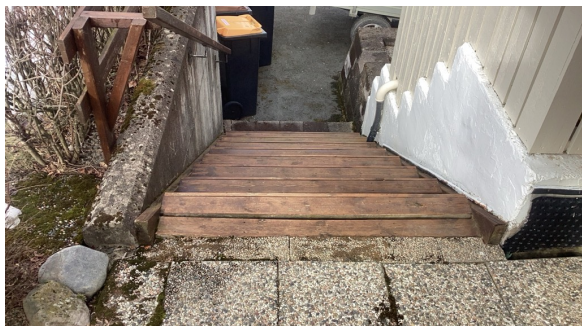
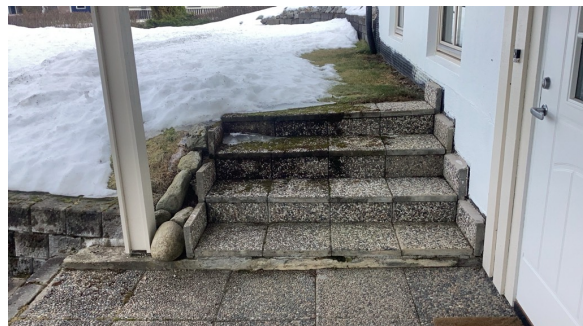
### ! TG 2 Overflater

#### Vurdering av avvik:

- Det er påvist andre avvik:

- Det må foretas tiltak for å lukke avviket.

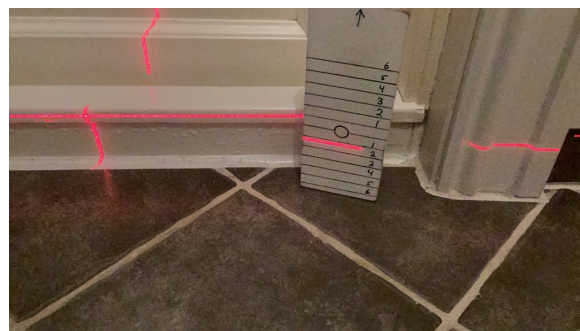
## UNDERETASJE > BAD

### TG.2 Sluk, membran og tettesjikt
