# Tilstandsrapport

Boligbygg med flere boenheter

Stovner Senter 1, 0985 OSLO

Befaringsdato: 14.03.2025

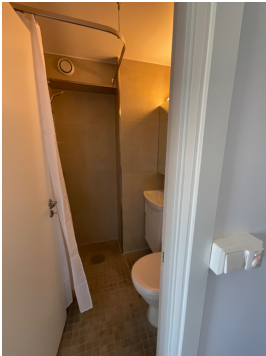
### 8 ETASJE > BAD/WC

Flislagt bad/wc med varmekabler, avtrekk, speil, armatur, downlights, servant med innredning, dusj hjørne med forheng, toalett.

- Overvåk tilstanden jevnlig. For å få tilstandsgrad 0 eller 1 må tettesjiktet skiftes ut, men tidspunktet for når dette er nødvendig er vanskelig å si noe om.
