Tilstandsrapport

📍 Bakkenveien 25, 3173 VEAR

Befaringsdato: 04.05.2026

Oppdragsnr.: 21041-2881

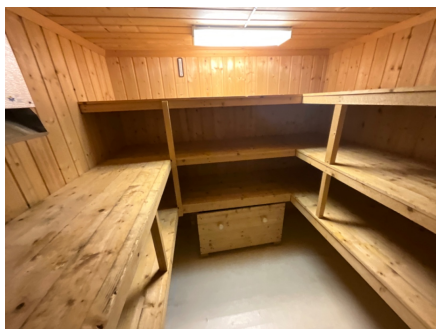
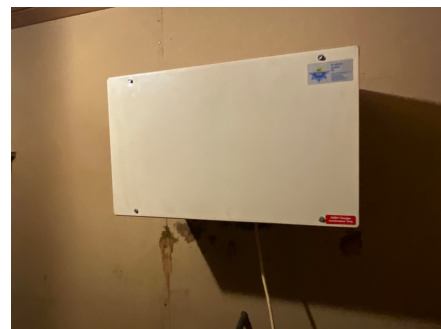
Mugglukt indikerer mulig fuktskade eller muggvekst, noe som kan medføre helseisiko og skade på konstruksjonen dersom tiltak ikke iverksettes. Videre undersøkelser og eventuelle utbedringer bør gjennomføres for å unngå forverring av tilstanden.

Overflater, innredning og tekniske installasjoner bør vurderes for oppgradering eller utskifting, spesielt med tanke på påvist mugglukt.

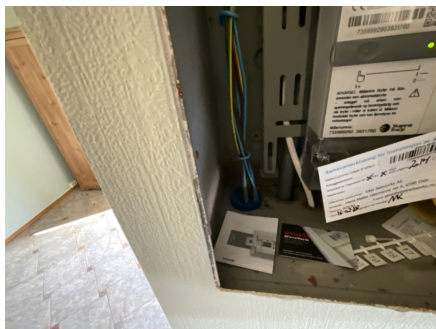
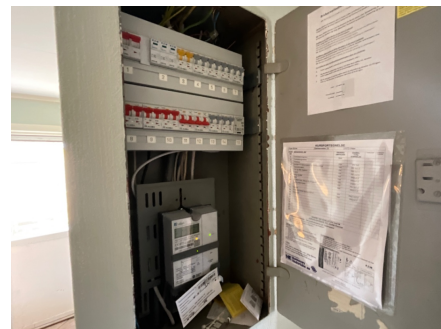
Det elektriske anlegget er ikke ytterligere vurdert i denne rapporten da dette krever spesiell kompetanse og autorisasjon.
