# Tilstandsrapport

Enebolig

Kopstadlinna 29, 3090 HOF

Befaringsdato: 11.12.2025

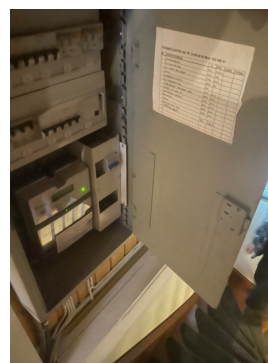
## Inntak og sikringsskap

10. Er det tegn på at kabelinnføringer og hull i inntak og sikringsskap ikke er tette, så langt dette er mulig å sjekke uten å fjerne kapslinger?  
**Nei**
11. Finnes det kursfortegnelse, og er den i samsvar med antall sikringer?  
**Ja**
12. Foreta en helhetsvurdering av det elektriske anlegget, dets alder, allmenne tilstand og fare for liv og helse. Bør det elektriske anlegget ha en utvidet el-kontroll?  
**Ja Som følge av alder og manglende dokumentasjon på utført arbeid bør hele det elektriske anlegget kontrolleres. Stedvise utskiftninger og oppgraderinger bør påregnes som følge av det normale vedlikeholdsbehov.**
