# Tilstandsrapport

Del av horisontaldelt tomannsbolig

Sigurd Jarls vei 26 A , 3174 REVETAL

Befaringsdato: 26.05.2026

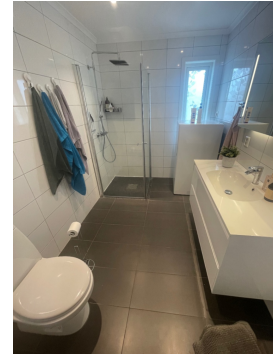
Bad fra byggeår. Innredet med servant, toalett, dusj og varmtvannsbereider. Det er sluk i plast. Det er mekanisk ventilasjon med ventil i tak. Det er fliser på gulv og fliser på vegger. Det er malte flater i tak. Aktuell byggeforskrift er teknisk forskrift 2010. Dokumentasjon: ingen dokumentasjon.

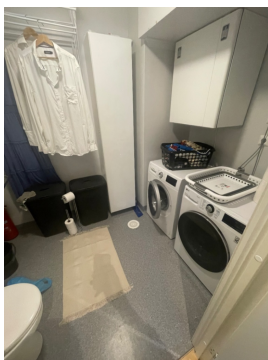
Vaskerom fra byggeår. Innredet med toalett, vaskekum og opplegg for vaskemaskin. Det er sluk i plast. Mekanisk ventilasjon med ventil i tak. Belegg på gulv og malte flater på vegger. Aktuell byggeforskrift er teknisk forskrift 2010. Dokumentasjon: Ingen dokumentasjon foreligger.

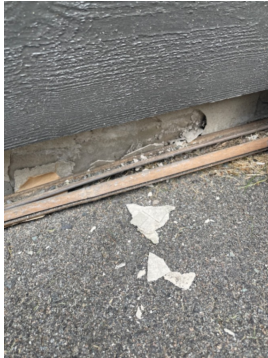
Det bør utbedres krakeleringer og avskallinger av murpuss, samt fuge skjøtene mellom isolittelementene. Dersom dette ikke utbedres, øker risikoen for fuktskader i konstruksjonen og angrep av skadedyr, noe som kan føre til ytterligere skader og redusert levetid på grunnmuren.

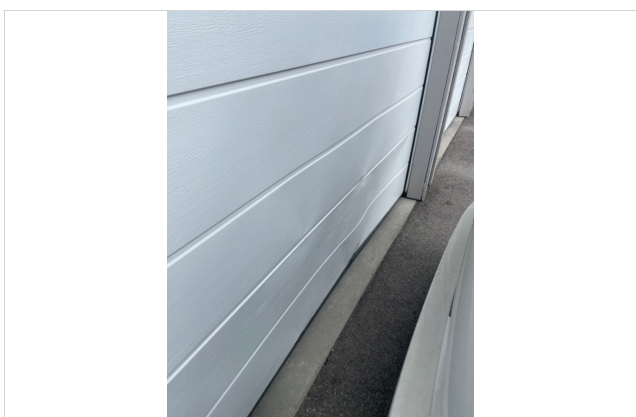
Det er observert at klemlist/topplis på platonplast ikke er montert, noe som gir redusert effekt på dreneringen. Platonplasten er stedvis avsluttet nær terreng, noe som kan føre til innsig av fukt bak plasten og økt fuktbelastning på grunnmuren. På garasjeporten er det bulker og tegn til skader etter påkjørsel. Klemlist/topplis bør monteres på platonplasten, og avslutning mot terreng bør utbedres for å sikre korrekt drenering og redusere risiko for fuktinntrengning og skader på grunnmuren. Skader og bulker på garasjeporten bør utbedres for å opprettholde funksjon og forhindre ytterligere skade. Konsekvensen av manglende tiltak er økt risiko for fuktskader på grunnmur og konstruksjon, samt redusert levetid og funksjon på garasjeporten. Tilstandsgraden på garasjen vurderes til å være TG:2, og påkostinger mellom 50 000 til 100 000 kan påregnes.
