# Tilstandsrapport

Enebolig

Safirveien 12, 3152 TOLVSRØD

Befaringsdato: 18.11.2025

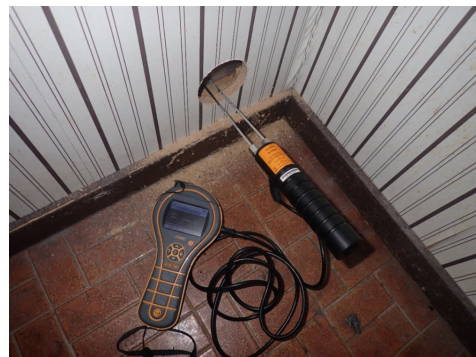
### ! TG 1 Tilliggende konstruksjoner våtrom

Hulltaking er foretatt fra toalettrom inn i vegg mot våt sone dusj uten å påvise unormale forhold.
