# Tilstandsrapport

Boligbygg med flere boenheter

Rødstuveien 19, 0572 OSLO

Befaringsdato: 31.01.2025

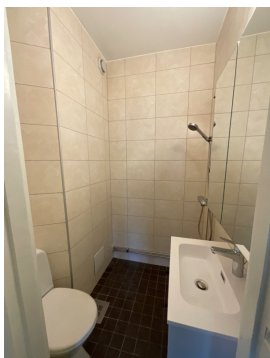
### 1 ETASJE > BAD/WC

Flislagt bad/wc , avtrekk, speilskap, armatur, servant med innredning, dusj hjørne, toalett.

## ! TG 2 Overflater vegger og himling
