# Tilstandsrapport

📍 Sars' gate 66, 0564 OSLO

# Andelsnummer 138

Befaringsdato: 12.05.2025

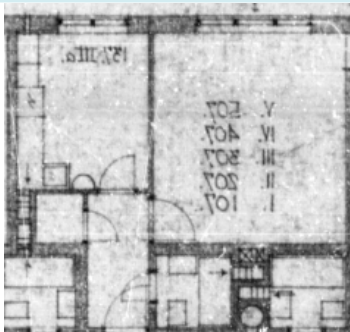
## LEILIGHET H0302

Utvendig: Punktvis sprekker i materialet og i overflatebehandlingen.

Bygningsdelen har skjulte løsninger og kan ha en feil/skade som ikke er synlig, ut i fra alder/gjenværende brukstid kan det være sannsynlighet for skjulte feil. Normal tid før utskifting av trevindu er 20 - 60 år.
