Tilstandsrapport

Enebolig

Bekkevegen 56, 2383 BRUMUNDDAL

Befaringsdato: 25.05.2026

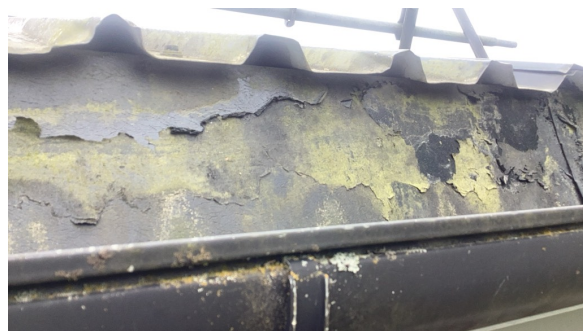
Frostspreng på takrennenedløp. Folie eller malingsflass ble registrert. Begrong/mose på takhatt.

Frostspreng på takrennenedløp.

Det bør gjennomføres vedlikehold og utbedringer av takrennenedløp, takrenner og beslag for å hindre lekkasjer og økt fuktbelastning på tilstøtende konstruksjoner.

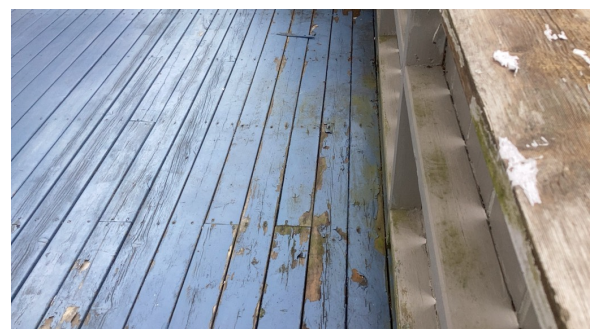
Råteskade.
