# TILSTANDSRAPPORT

Tomannsbolig

Fonbekkstien 5 B  
2056 ALGARHEIM  
3209/113/2/48/0/0

19.01.2026

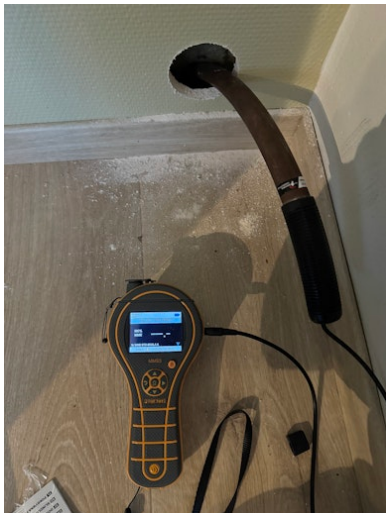
Badet framstod som tørt på befaringsdagen.

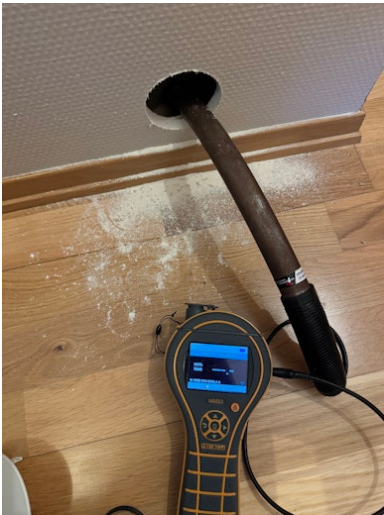
Det er utført søk etter fukt fra tilstøtende rom der dette var mulig. Ingen tegn til forhøyede fuktverdier på baksiden av membran på tilfeldige valgte plasser.

Ved bruk av fuktsøker i kombinasjon av visuell kontroll inne badet ble det ikke avdekket forhøyede verdier eller symptomer på svikt i tettesjiktet.
