Tilstandsrapport

- Leilighet H302
- Årstadveien 17C - H302 , 4380 HAUGE I DALANE
- SOKNDAL kommune
- gnr. 55, bnr. 48, snr. 5

Befaringsdato: 26.03.2026

Rapportdato: 30.03.2026

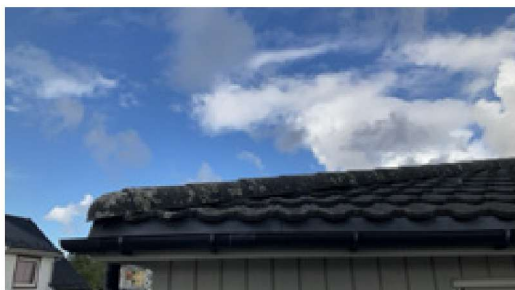
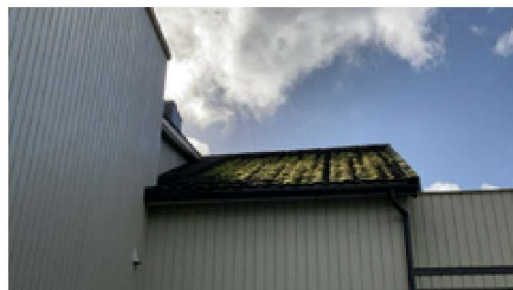
Taket er tekket med takplater med taksteinsprofil. Sannsynligvis membran eller papp på tak over trapperom. Taktekking er noe mosegrodd enkelte plasser. Mose bør fjernes da den er med på å redusere levetid på tekking.

Siden taket kun er observert fra bakkenivå, er vurderingen begrenset av dette. Det er ikke sikkerhetsmessig forsvarlig å bevege seg ut på taket. Vær oppmerksom på denne risikoen.

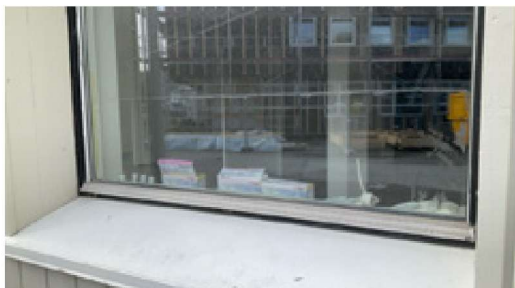
Vinduer har normalt levetid på 20-60 år.

Vinduer må vedlikeholdes for å unngå ytterligere skader og unngå reduksjon i levetid.

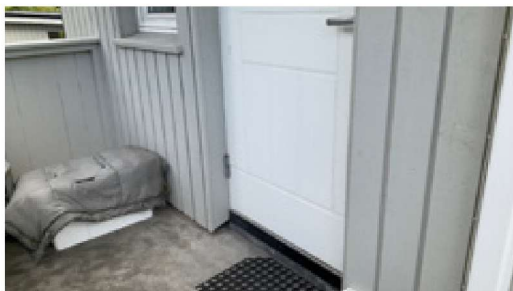
Ytterdører har normalt levetid på 20-40 år.

Ytterdører må vedlikeholdes for å unngå ytterligere skader og reduksjon i levetid.

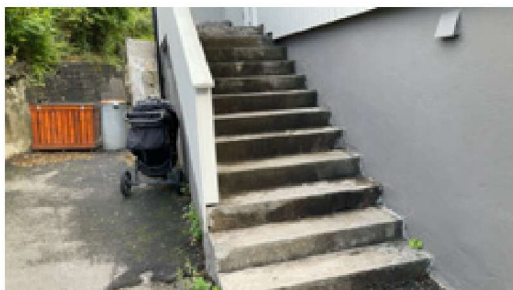
TO 2 Utvendige trapper

Utvendig trapp er utført i betongkonstruksjon.

- Tiltak:

Det er ikke nødvendig med umiddelbare tiltak.
