# Tilstandsrapport

Enebolig

Florvågøen 6, 5305 FLORVÅG

Befaringsdato: 27.02.2025

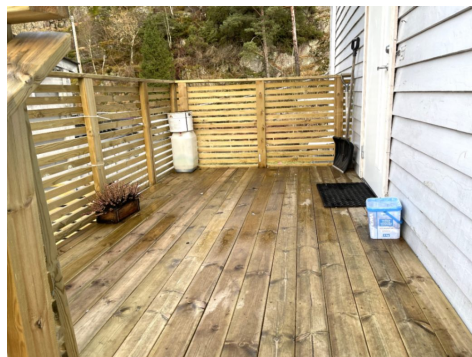
Ny terrasse foran inngangsparti mot nord.

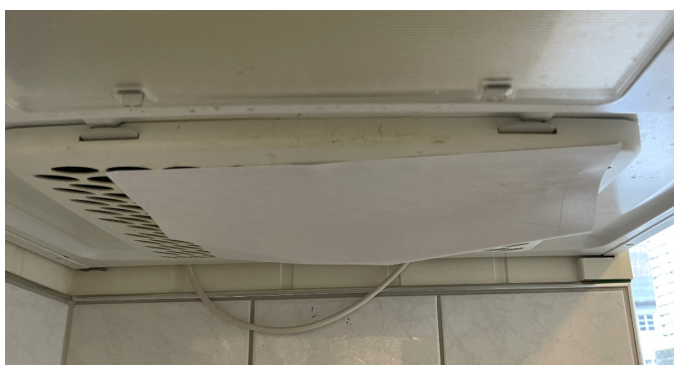
Ventilator bestod papirtesten

- Om mulig bør det etableres mekanisk/forsert avtrekk ut fra kokesonen.

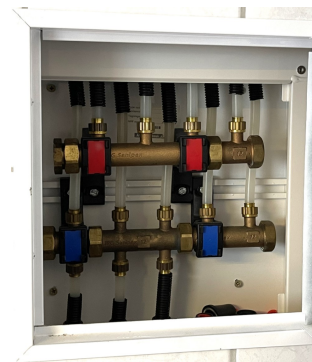
Rørskap i 1. etasje

Innvendige vannledninger er av plast (rør i rør) fra 2017. Det er besiktiget i rørskap i 1. etasje og i underetasje. Mindre restpartier med kobberør.

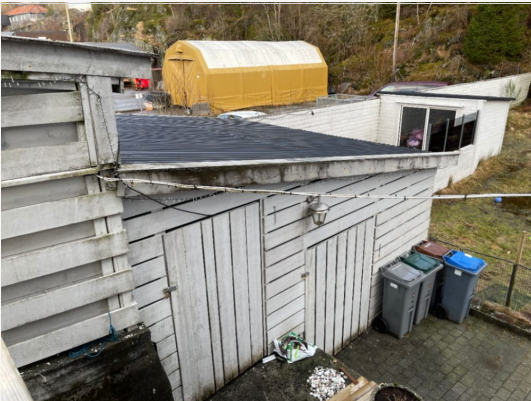
Fasader trenger vedlikehold. Det er stedvis benyttet spiker som ruster.
