# Tilstandsrapport

Boligbygg med flere boenheter

Lørenveien 36 A, 0585 OSLO

Befaringsdato: 08.01.2026

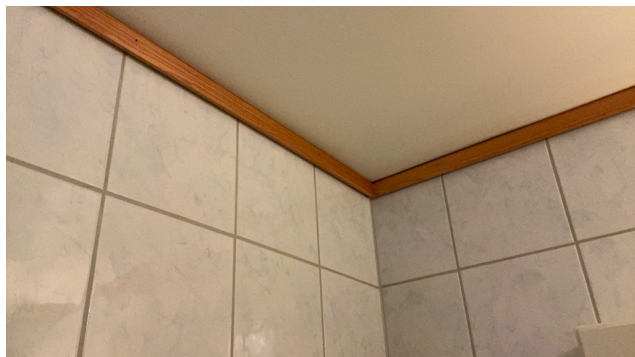
## 5. ETASJE > HOVEDBAD

### ! TG 1 Overflater Gulv

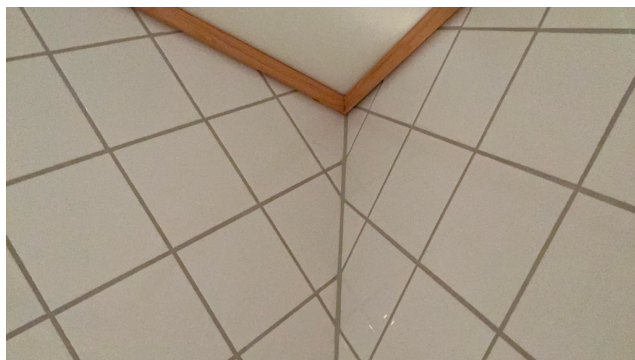
## 5. ETASJE > GJESTEBAD

### TG 2 Overflater Gulv

Baderom fungerer med angitt avvik.

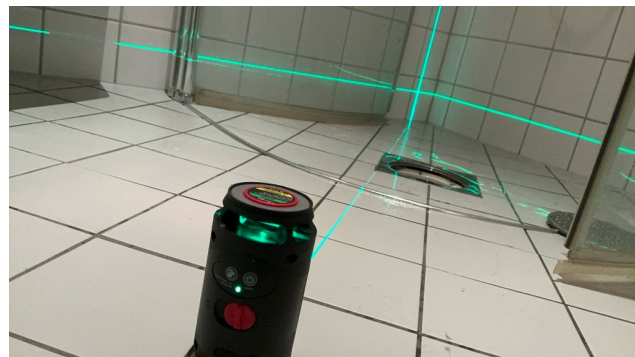
## 5. ETASJE > GJESTEBAD

### TG 2 Sluk, membran og tettesjikt

- Det er viktig å merke seg at levetiden til en membran varierer basert på kvalitet, installasjon og bruk. Eldre membraner kan bli sprø og sprekke opp, noe som fører til at de mister sin vanntettende funksjon. Dette kan resultere i vannlekkasjer gjennom vegger og gulv og fuktskader.

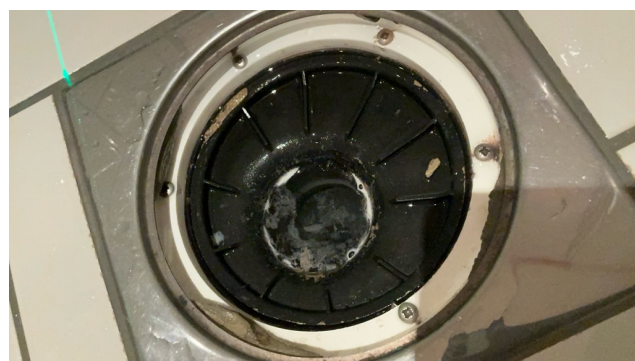
## 5. ETASJE > GJESTEBAD

### TG 1 Sanitærutstyr og innredning

Det er for øvrig utført søk etter fuktvariabler, med Protimeter MMS fuktsøker apparat på aktuelle vegger. Samt generell inspeksjon overflater. Det ble ikke registrert unormale forhold som kan tilsa tegn på fuktproblematikk. .

Merk at utførte kontroller ikke kan utelukke eventuell fukt i konstruksjonen. Det er gitt TG0 grunnet ikke registrert fuktskader. iht NS 3600.

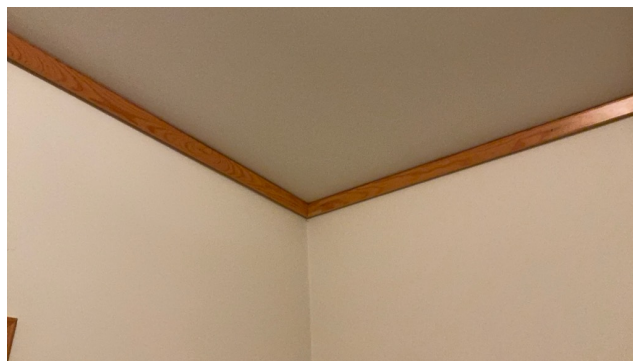
## 5. ETASJE > VASKEROM

### TG 1 Overflater Gulv

- Det er viktig å merke seg at levetiden til en membran varierer basert på kvalitet, installasjon og bruk. Eldre membraner kan bli sprø og sprekke opp, noe som fører til at de mister sin vanntettende funksjon. Dette kan resultere i vannlekkasjer gjennom vegger og gulv og fuktskader.

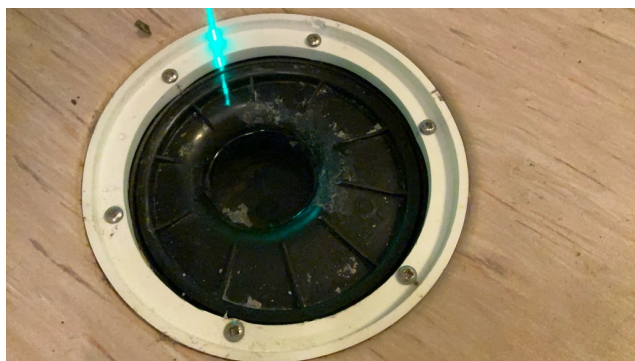
## 5. ETASJE > VASKEROM

### ! TG 2 Sanitærutstyr og innredning

Merk at utførte kontroller ikke kan utelukke eventuell fukt i konstruksjonen. Det er gitt TG0 grunnet ikke registrert fuktskader. Iht NS 3600.

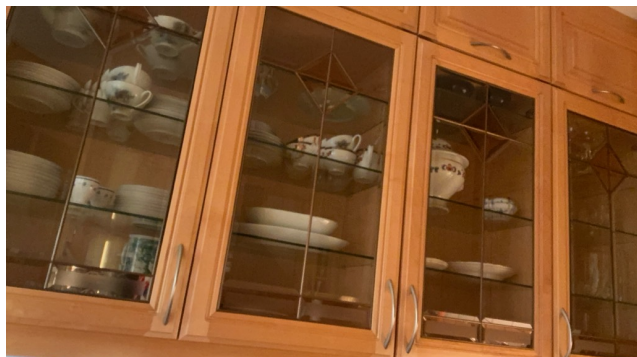
## 5. ETASJE > KJØKKEN

### TG 2 Avtrekk
